VILLE DE RIMOUSKI

Ateliers Saint-Louis
203-207, rue de l'Évêché Ouest, Rimouski

RAPPORT D'EXPERTISE

N/RÉF. 20-060

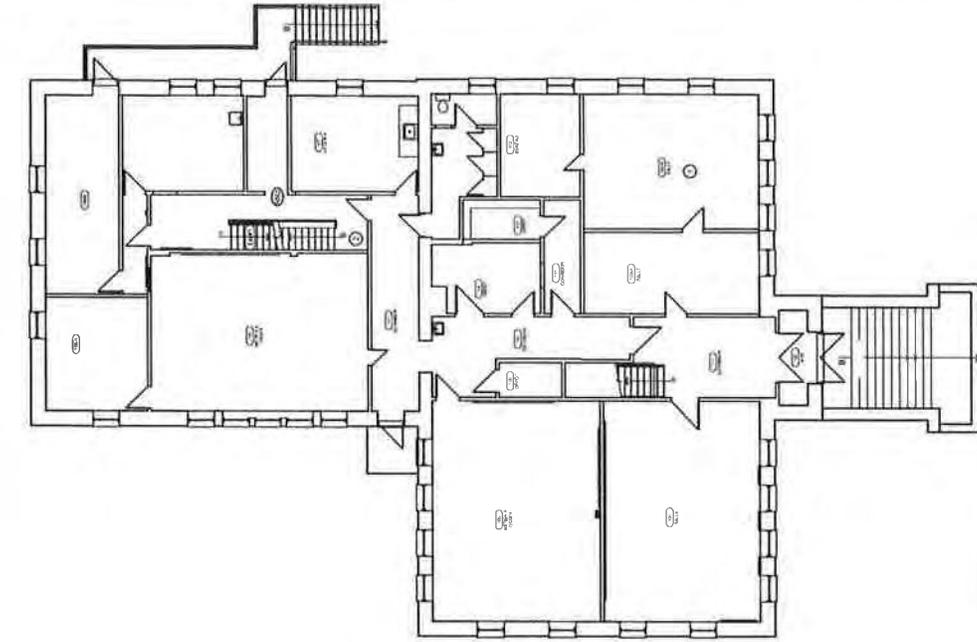
PLAN DU REZ-DE-CHAUSSÉE

PLAN DU REZ-DE-CHAUSSÉE
ATELIERS ST-LOUIS

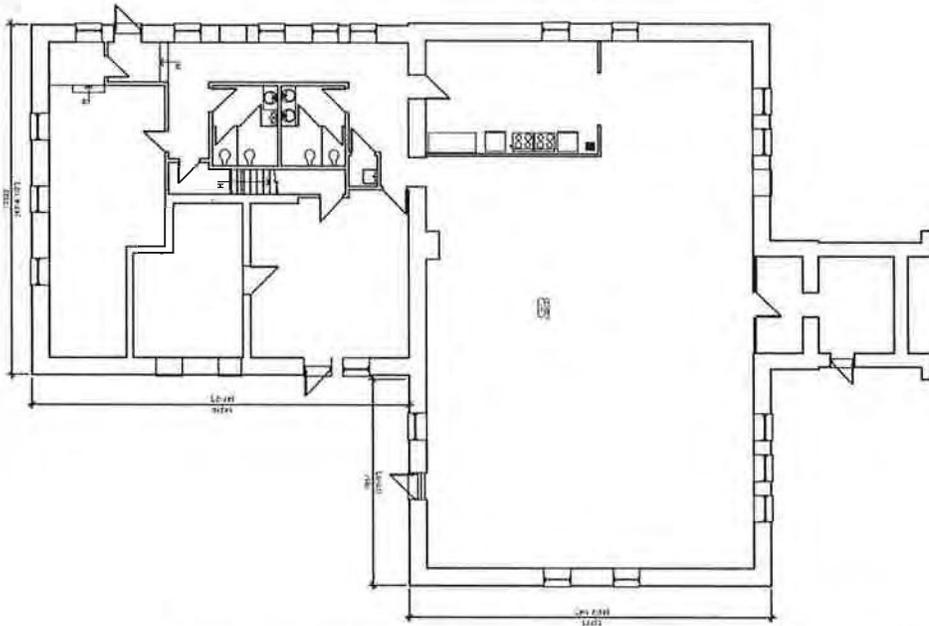
PLAN DU SOUS-SOL

PLAN DU SOUS-SOL
ATELIERS ST-LOUIS

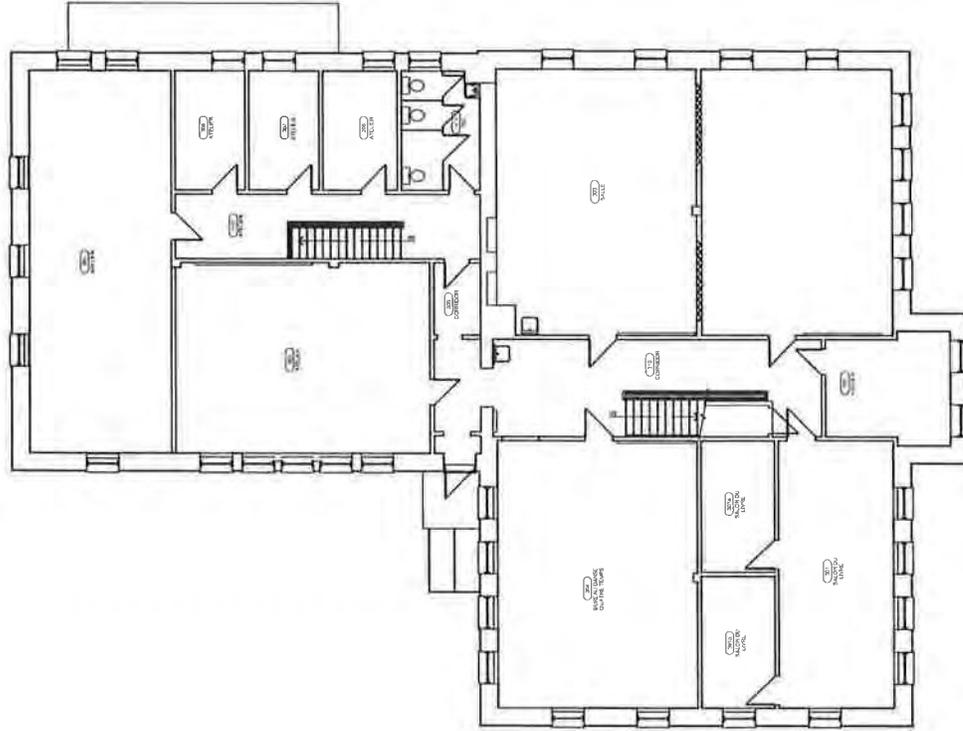
PLAN DU DEUXIÈME ÉTAGE
ÉCHELLE 1:150

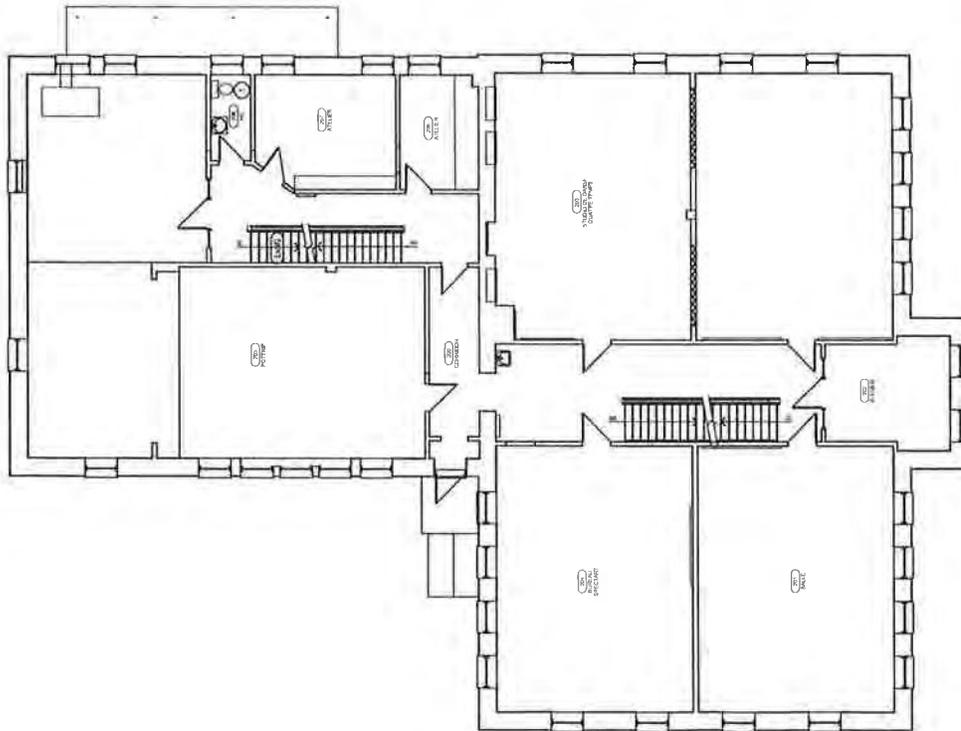
2/6

PLAN DU PREMIER ÉTAGE
ÉCHELLE 1:150

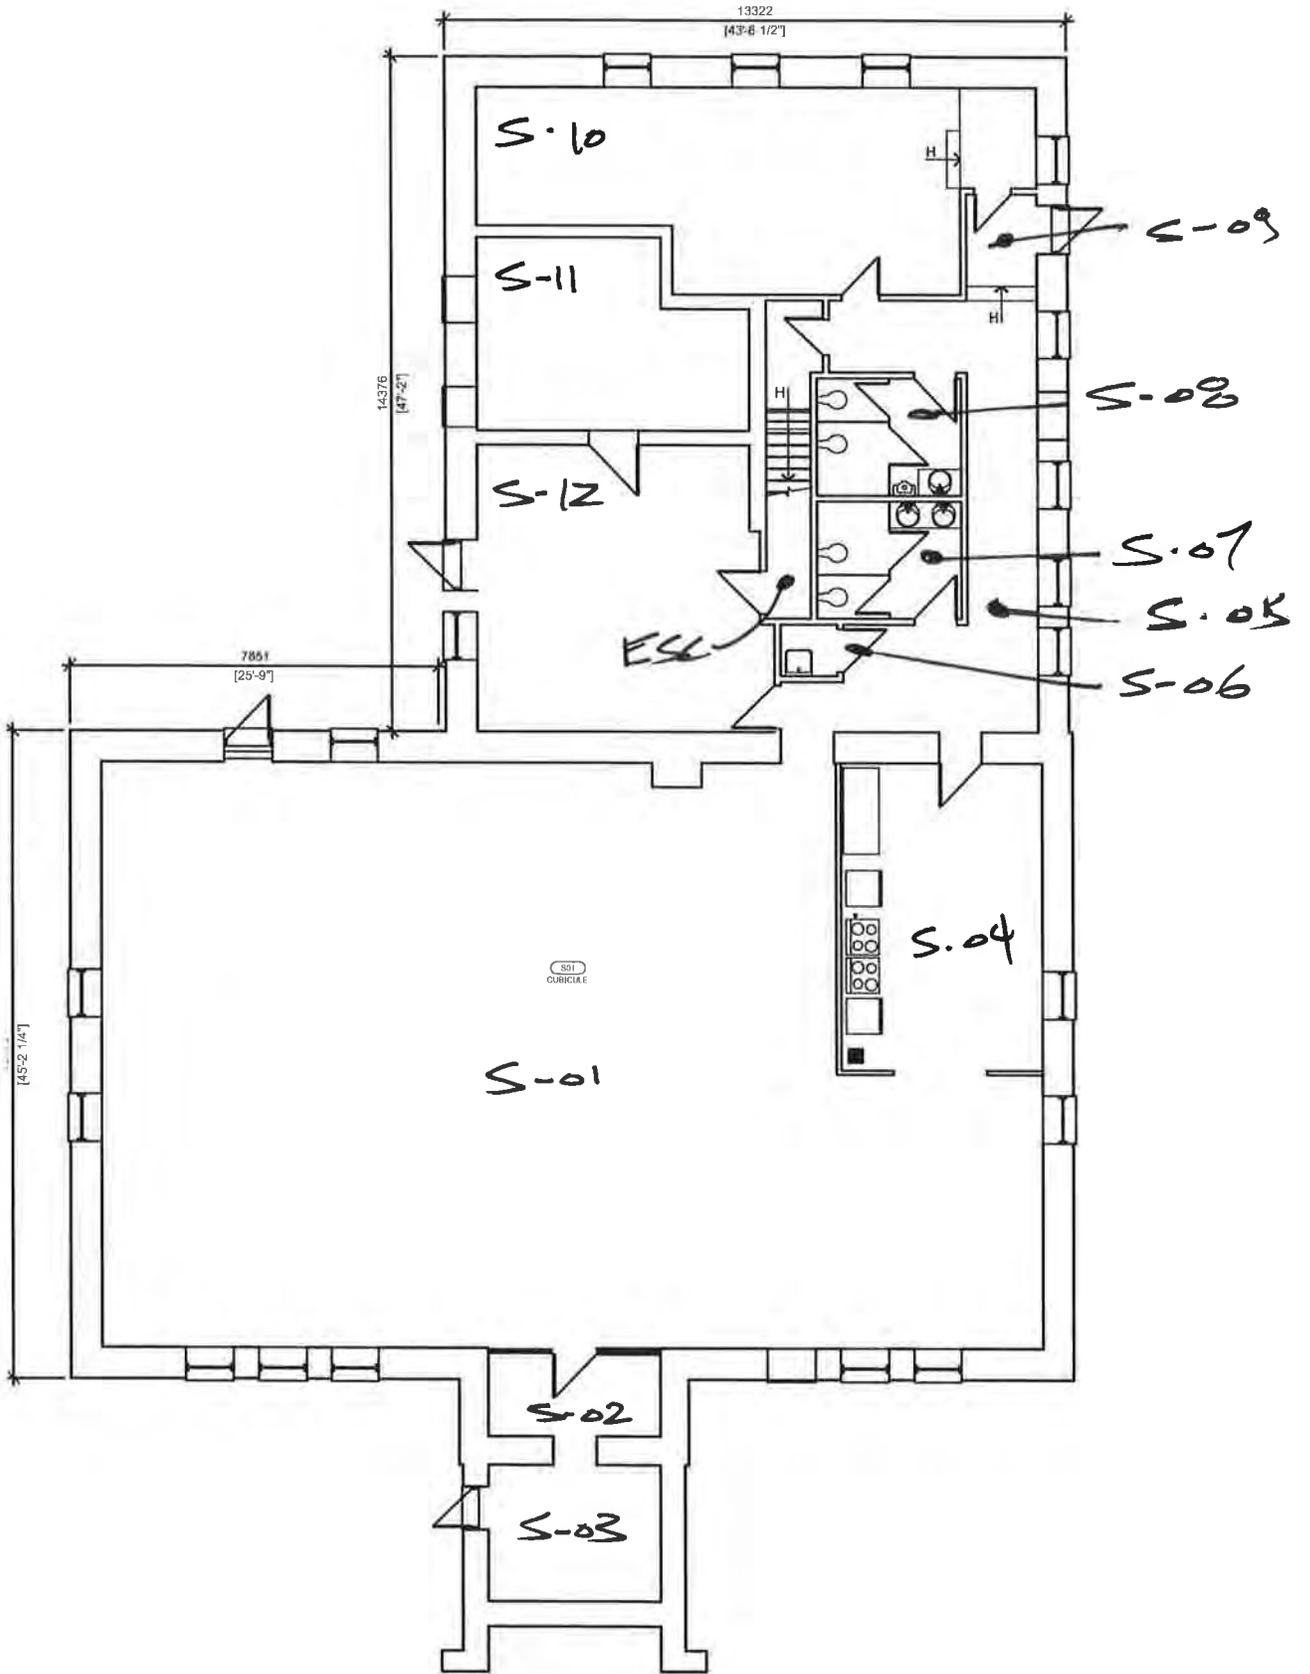
3/6

PLAN DU SOUS-SOL

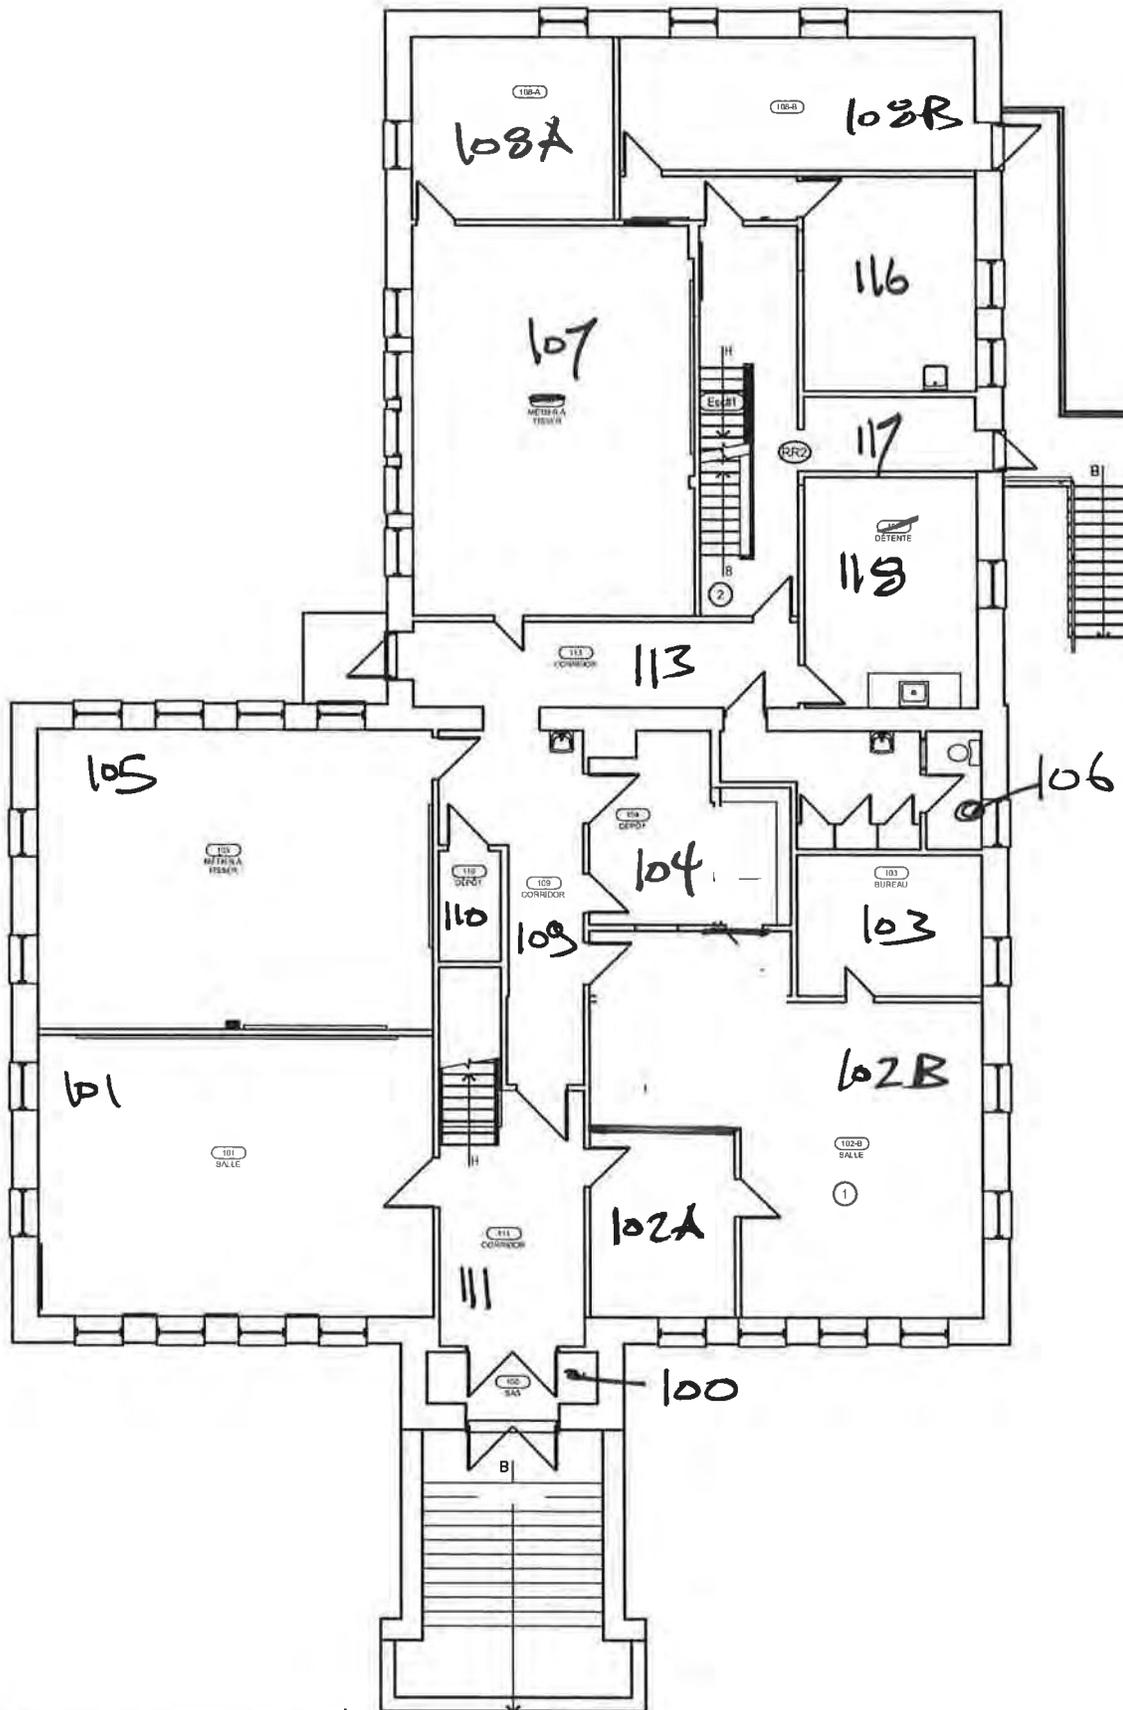
4/6

PLAN DU REZ-DE-CHAUSSÉE

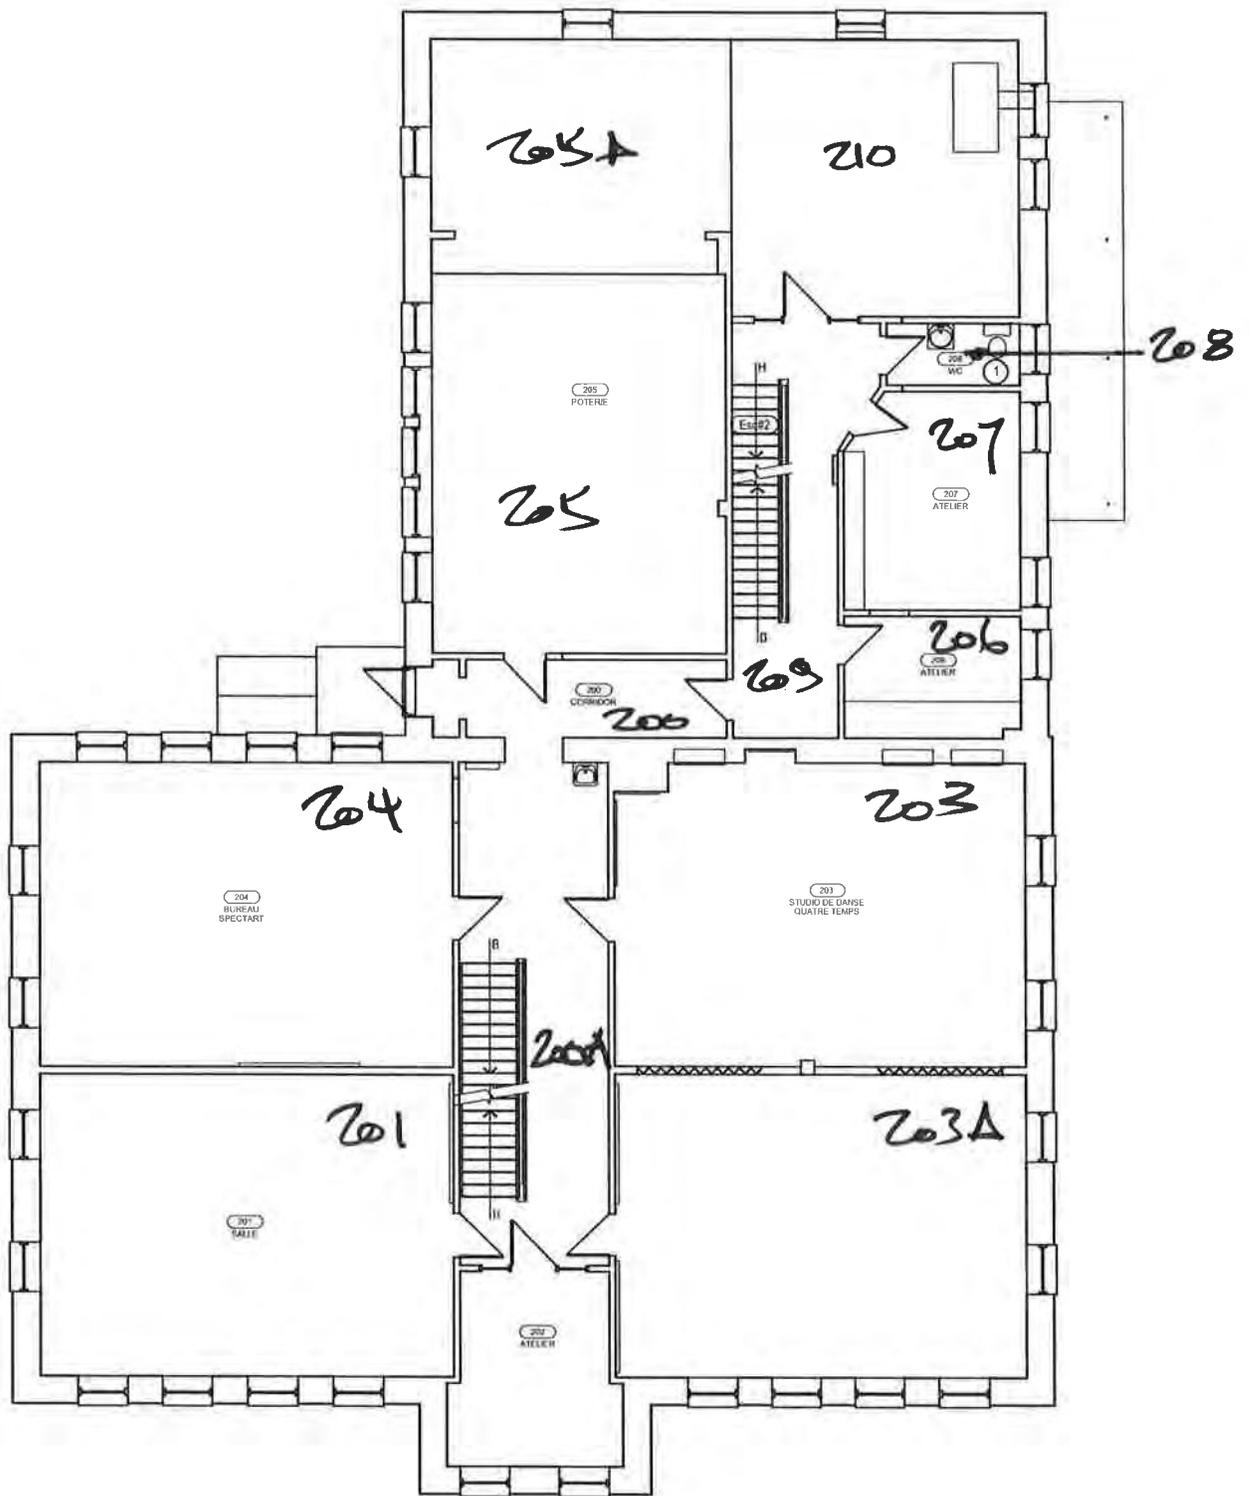
PLAN DU PREMIER ÉTAGE
ÉCHELLE 1:150

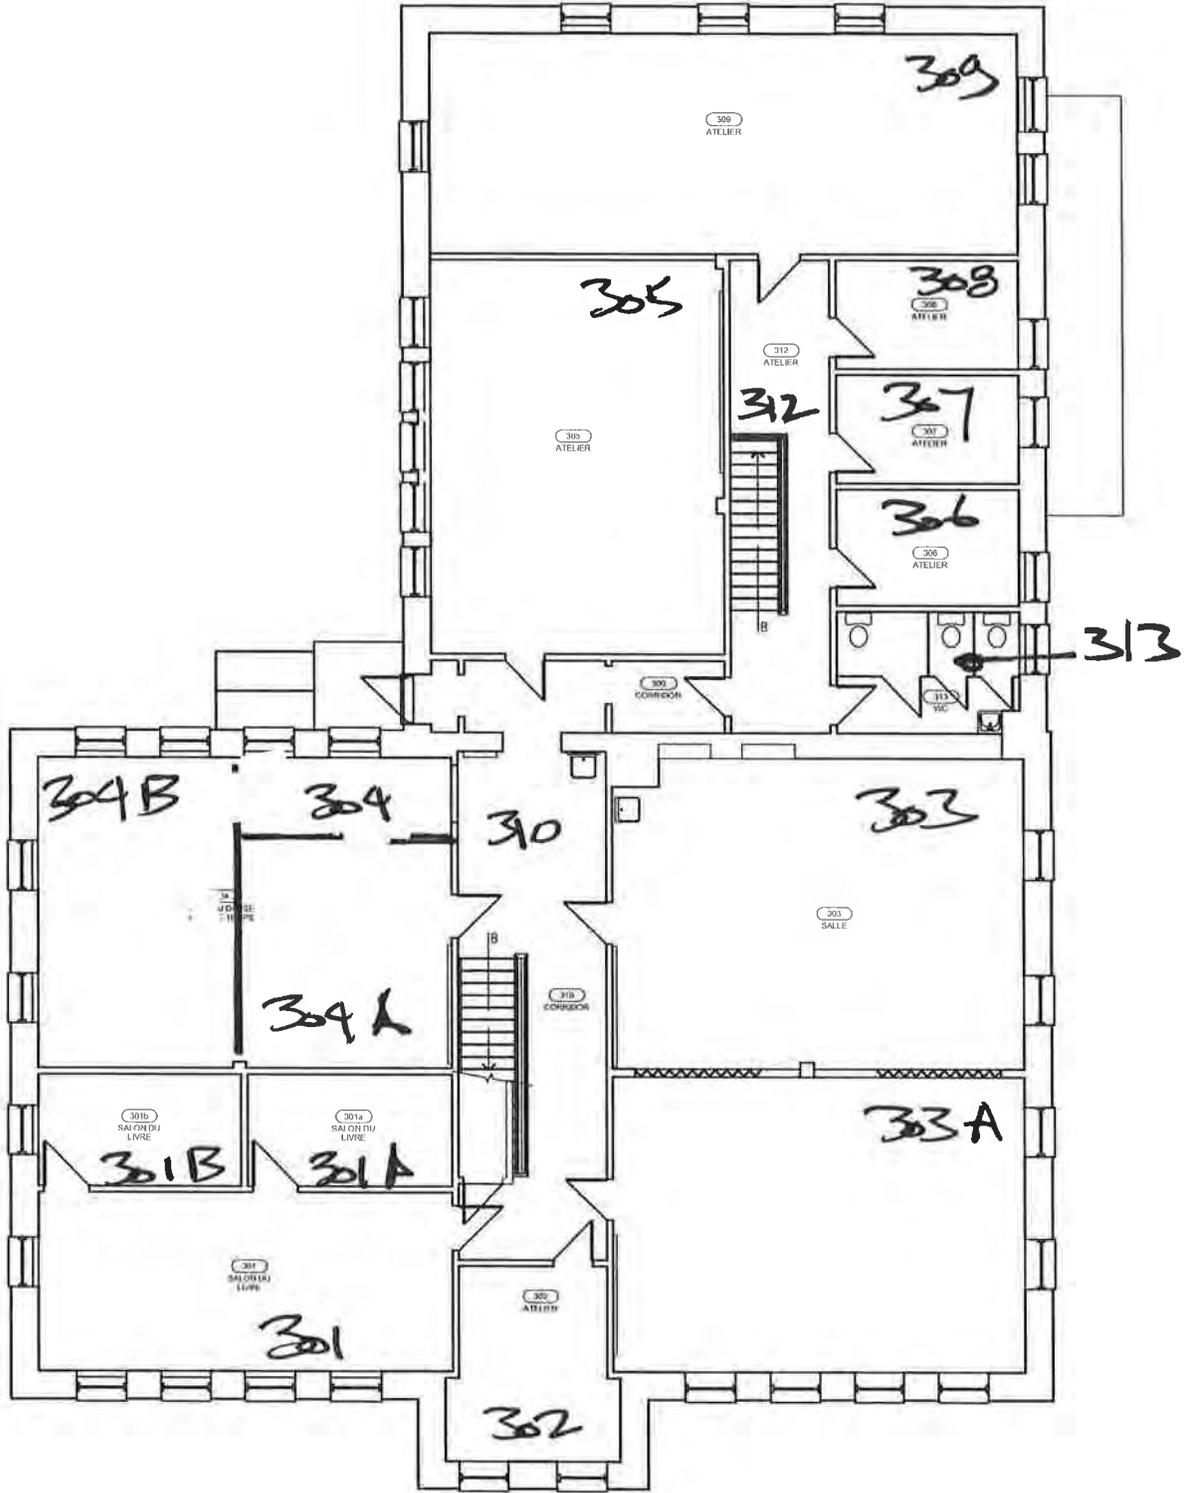
PLAN DU DEUXIÈME ÉTAGE
ÉCHELLE 1:150

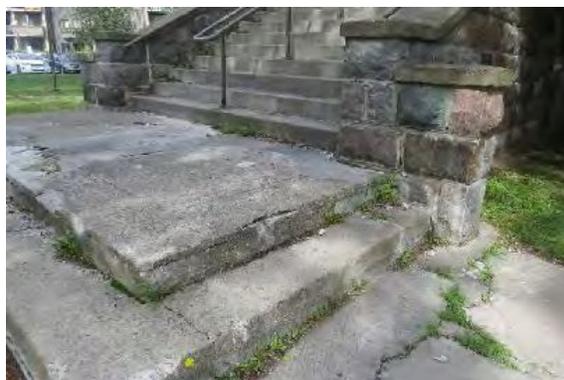
24

24- Base de l'escalier principal

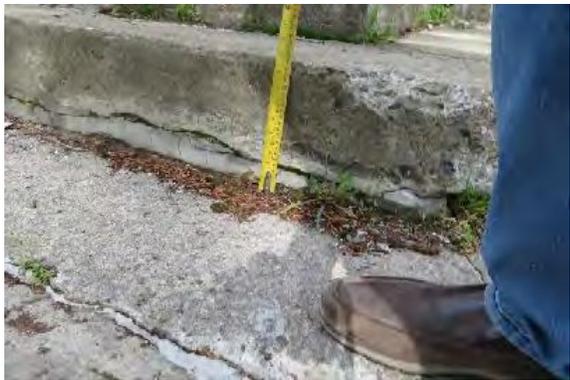
25

25- Base de l'escalier principal

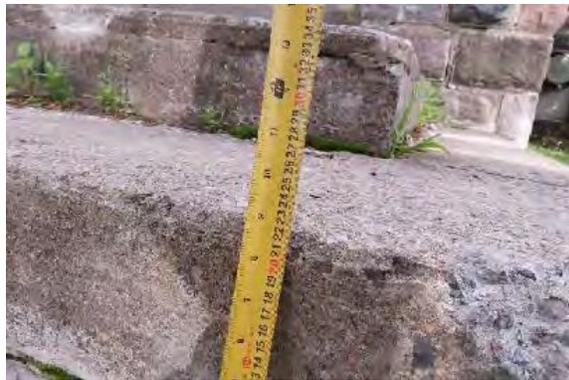
26

26- Base de l'escalier principal

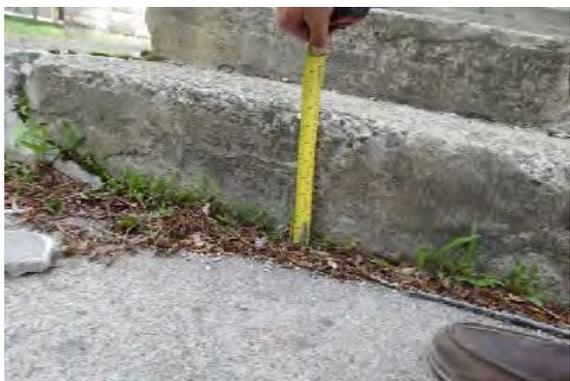
27

27- Base de l'escalier principal

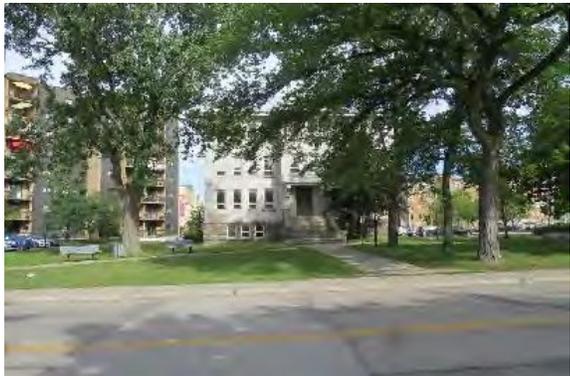
1

1- Vue générale – élévation avant

ÉLÉMENT ÉTUDIÉ	ANALYSE
Revêtement des murs extérieurs	<ul style="list-style-type: none"> • Toute la peinture qui recouvre le parement de brique sur les faces extérieures du bâtiment est endommagée et s'écaille. Cette problématique a pour conséquence de générer des endroits propices aux infiltrations d'eau sur la face extérieure de la brique et des joints de mortier. Les surfaces ainsi saturées d'eau endommagent la brique lors des cycles de gel et de dégel. • Les joints de mortier et les surfaces de la brique, les assemblages entre la maçonnerie en granite sont endommagés et les joints sont cassés et se détachent facilement. • Il n'y a aucune cavité murale, soit au niveau des éléments de maçonnerie de granite ou au niveau du revêtement de maçonnerie en brique, ce qui peut avoir un effet sur la dégradation des faces extérieures et intérieures du bâtiment. • Toutes les tablettes des fenêtres en béton armé sont endommagées. La corrosion de leur armature génère leur éclatement. La plupart de ces tablettes ont dû être démolies, ce qui a créé des espaces libres par où l'eau peut s'infiltrer et pénétrer dans les murs extérieurs.

Portes, cadres et fenêtres.	<ul style="list-style-type: none"> • Les portes, cadres et fenêtres sur tout le bâtiment sont vétustes et ont largement dépassé leur vie utile. • La peinture des fenêtres est écaillée. • Les cadrages de bois des fenêtres sont pourris. • Plusieurs ajouts de fenêtres en plâtre sont endommagés par les infiltrations d'eau. • Les tablettes des fenêtres en bois sont gauchies, fissurées et la peinture qui les recouvrent s'écaille à cause des infiltrations d'eau.
Garde-corps et main-courante	<ul style="list-style-type: none"> • Les garde-corps et mains-courantes à l'extérieur du bâtiment ne sont pas conformes et doivent être remplacés.
Fondations	<ul style="list-style-type: none"> • Certaines parties des fondations sont fissurées. • La partie visible des fondations sur l'élévation gauche du bâtiment est endommagée. Toute la partie visible en béton sur la surface du mur de fondation est éclaté et dégradé.

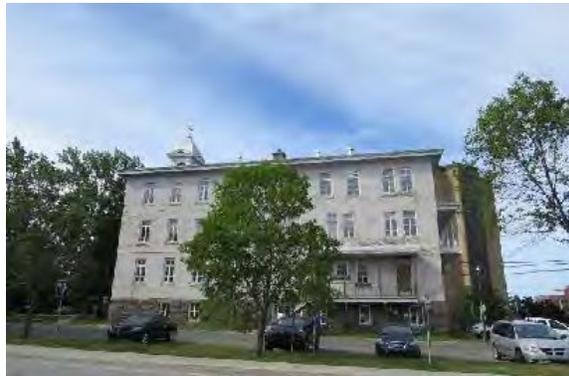
2

2- Vue générale – élévation droite

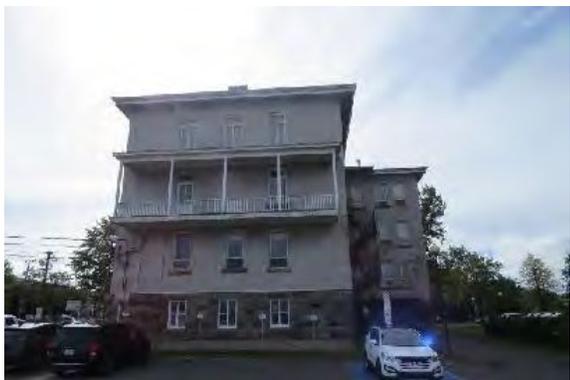
3

3- Vue générale – élévation arrière

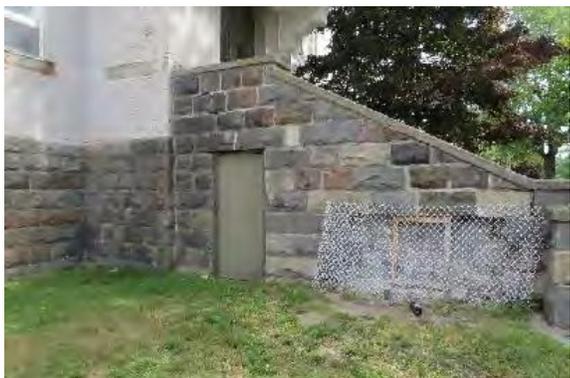
4

4- Vue générale – élévation gauche

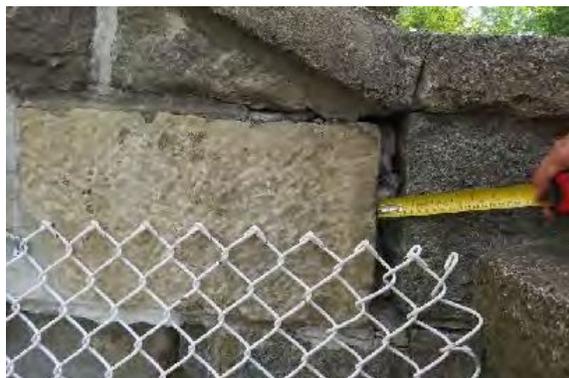
5

5- Escalier de l'entrée principale

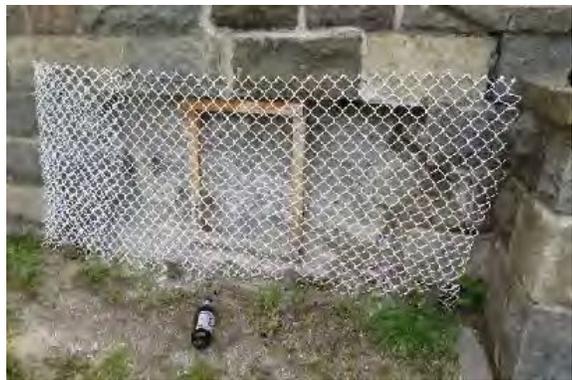
6

6- Escalier de l'entrée principale

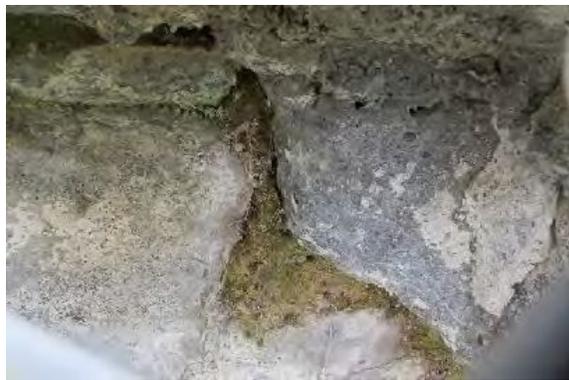
7

7- Escalier de l'entrée principale

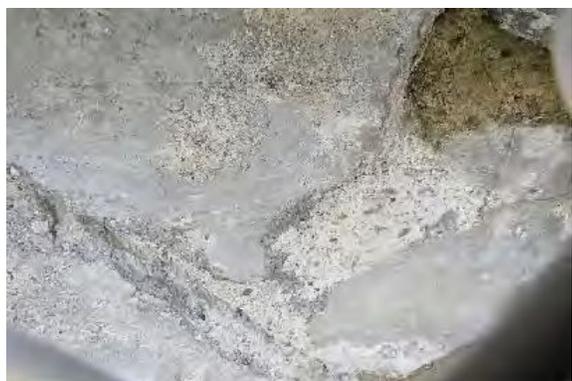
8

8- Escalier de l'entrée principale

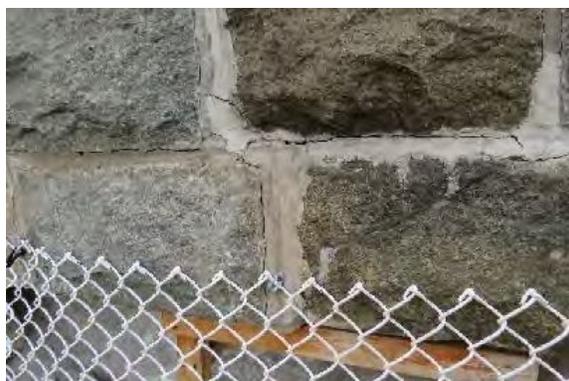
9

9- Escalier de l'entrée principale

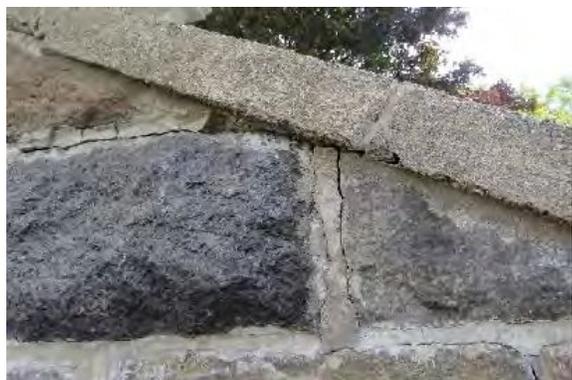
10

10- Escalier de l'entrée principale

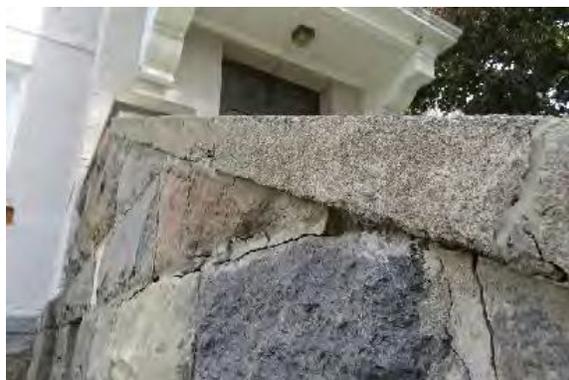
11

11- Escalier de l'entrée principale

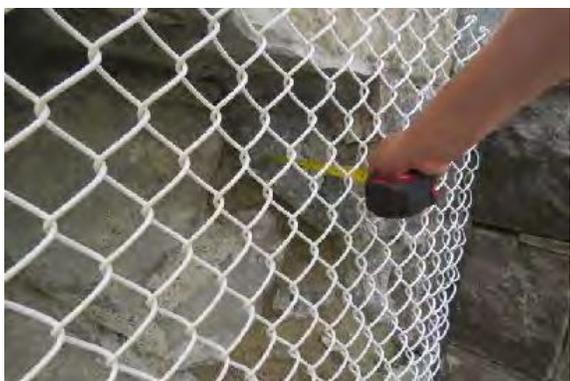
14

14- Escalier de l'entrée principale

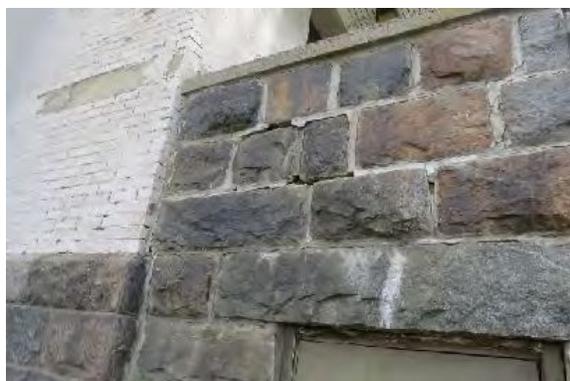
15

15- Escalier de l'entrée principale

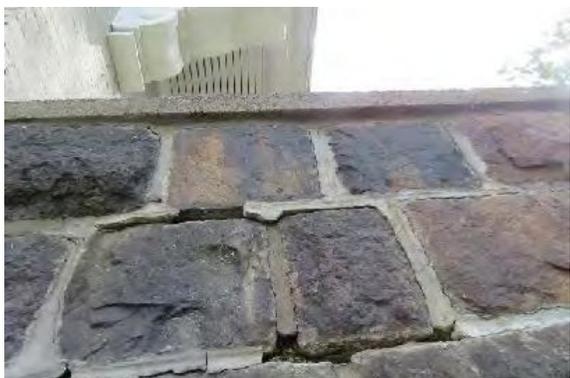
16

16- Escalier de l'entrée principale

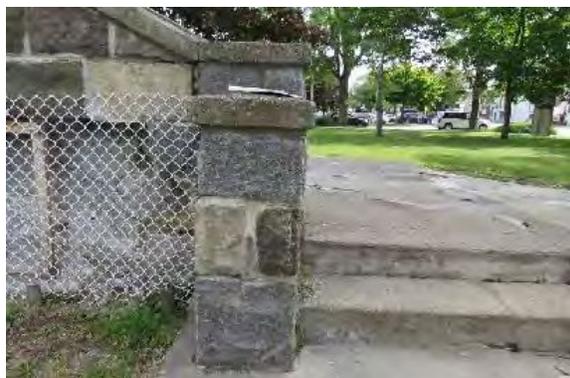
17

17- Escalier de l'entrée principale

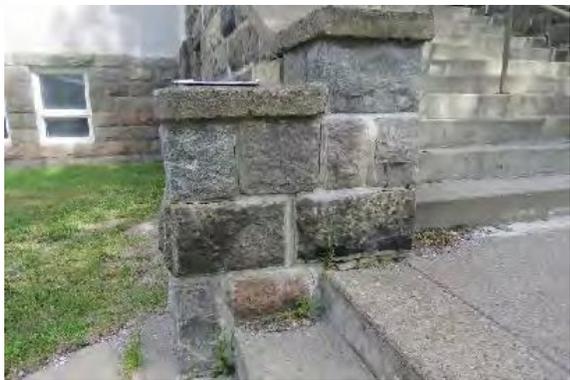
18

18- Escalier de l'entrée principale

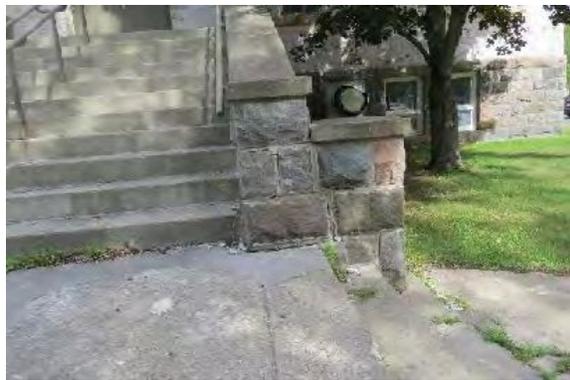
19

19- Escalier de l'entrée principale

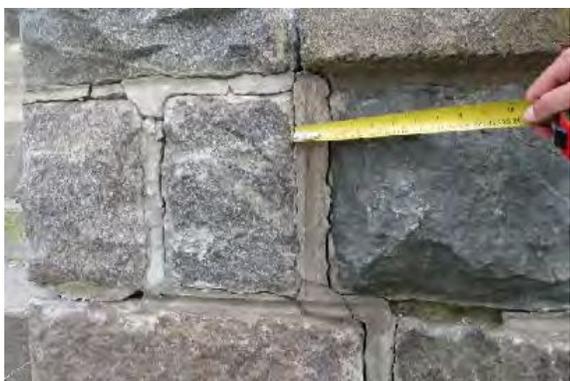
20

20- Escalier de l'entrée principale

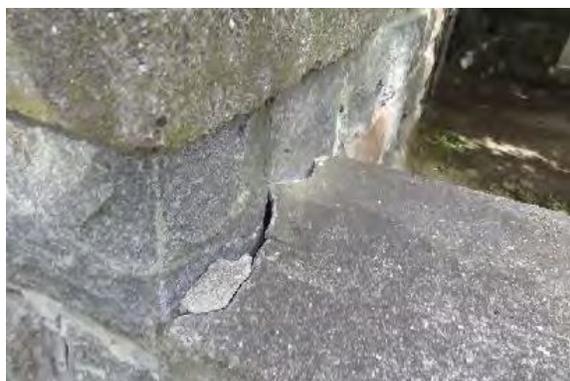
21

21- Escalier de l'entrée principale

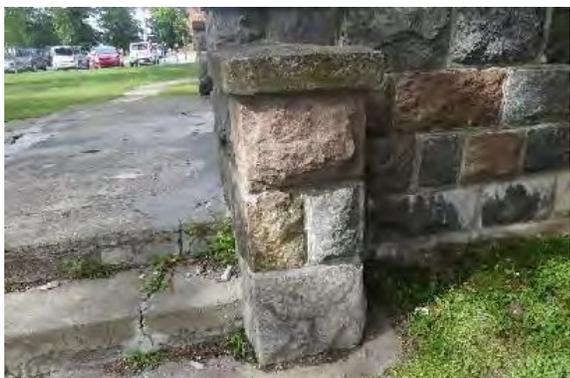
22

22- Escalier de l'entrée principale

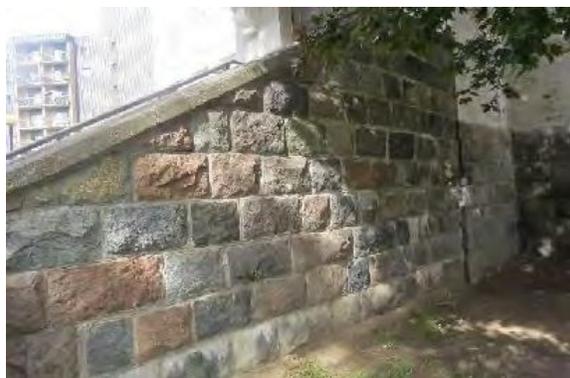
23

23- Escalier de l'entrée principale

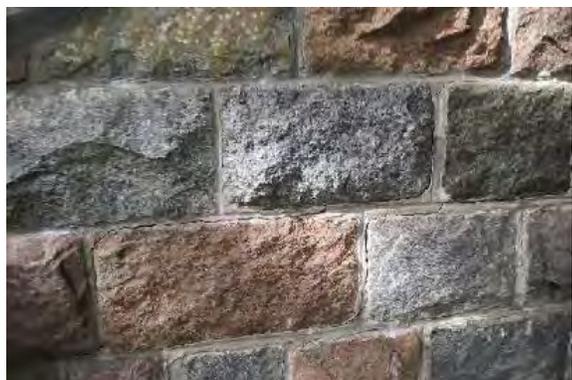
24

24- Escalier de l'entrée principale

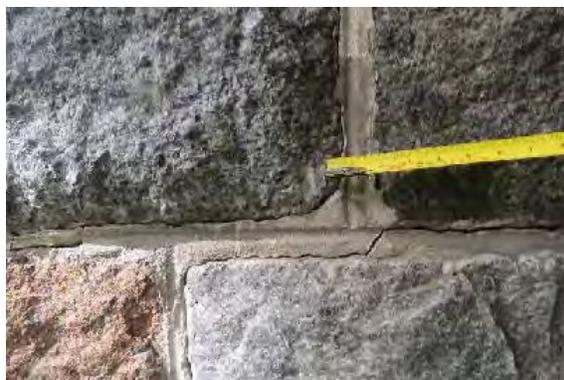
25

25- Escalier de l'entrée principale

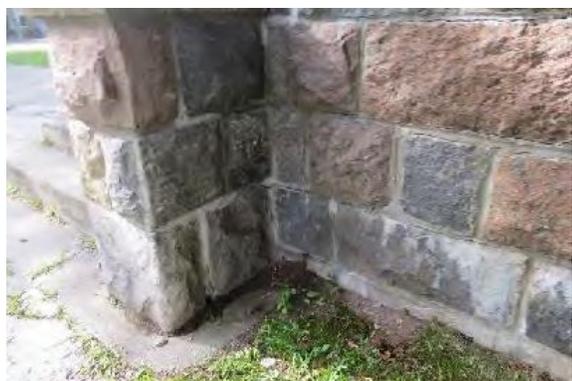
26

26- Escalier de l'entrée principale

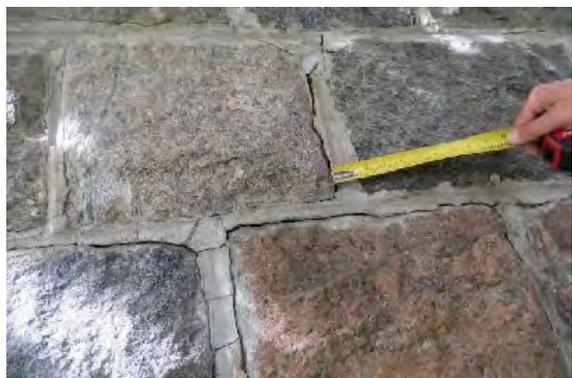
28

28- Escalier de l'entrée principale

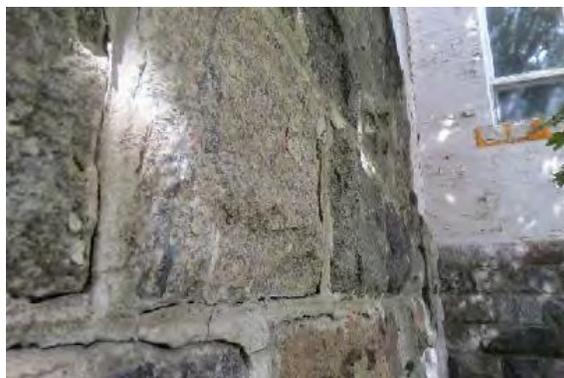
29

29- Escalier de l'entrée principale

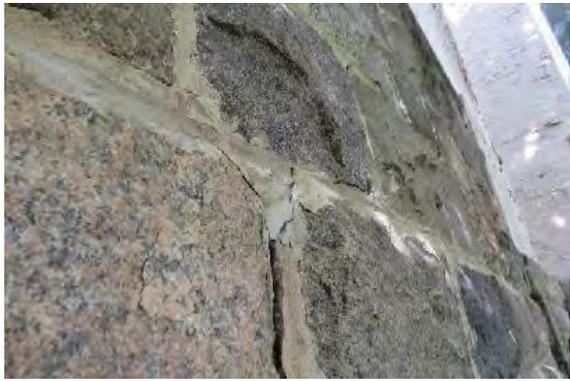
30

30- Escalier de l'entrée principale

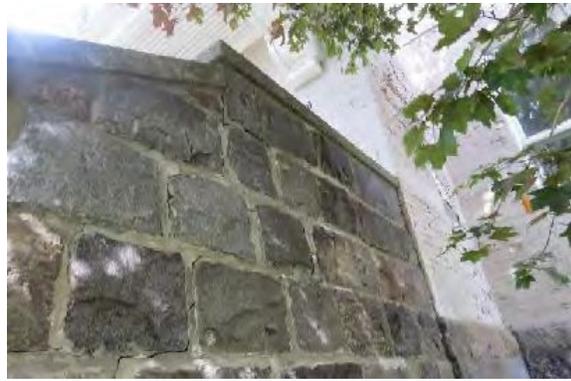
31

31- Escalier de l'entrée principale

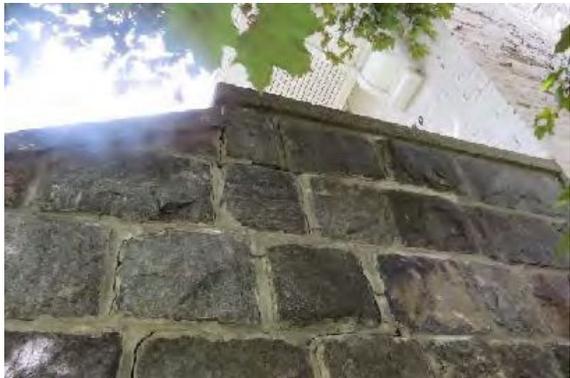
32

32- Escalier de l'entrée principale

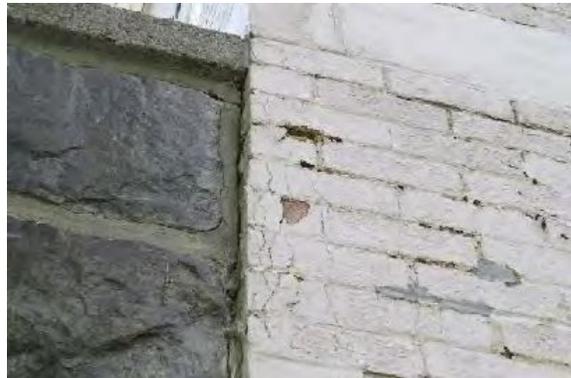
33

33- Escalier de l'entrée principale

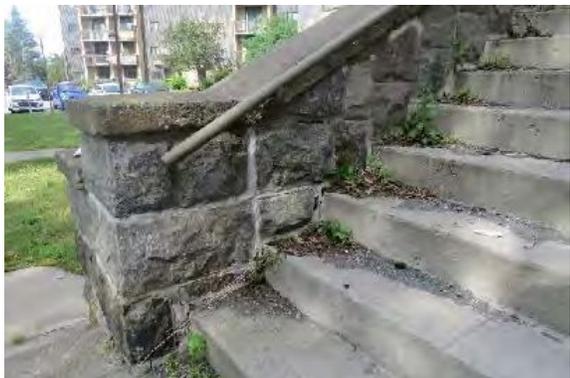
34

34- Escalier de l'entrée principale

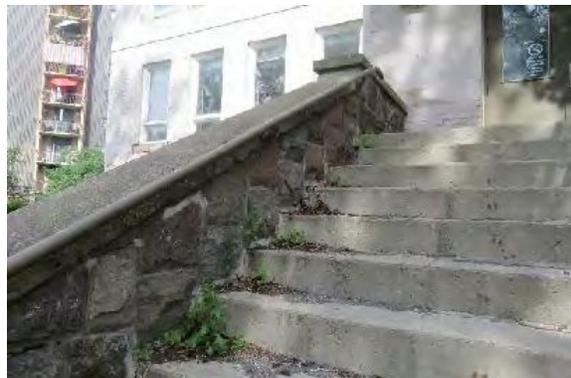
35

35- Escalier de l'entrée principale

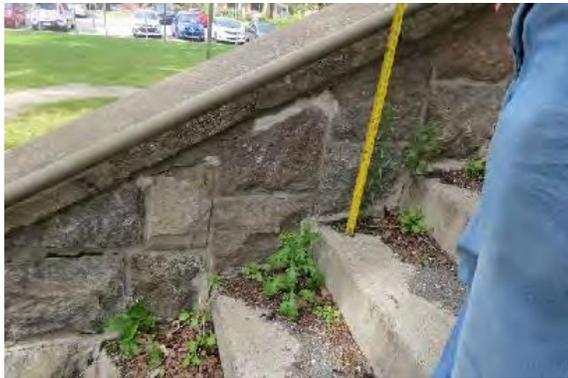
36

36- Escalier de l'entrée principale

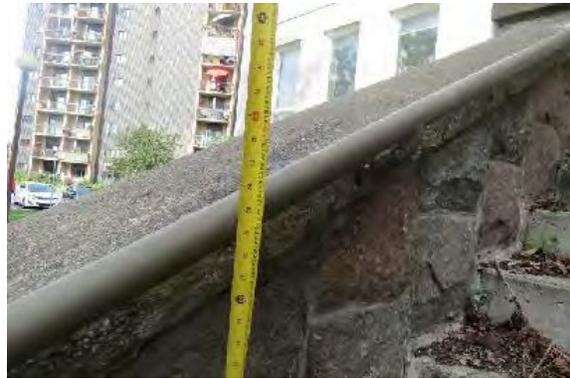
37

37- Escalier de l'entrée principale

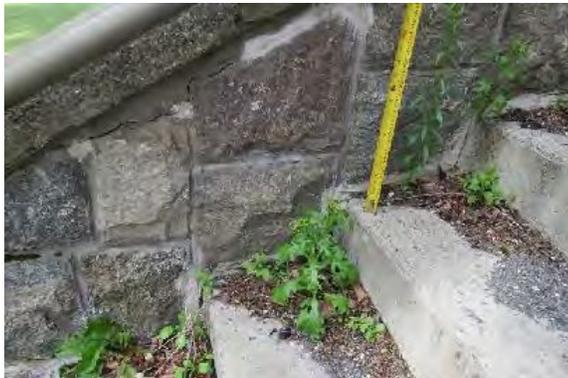
38

38- Escalier de l'entrée principale

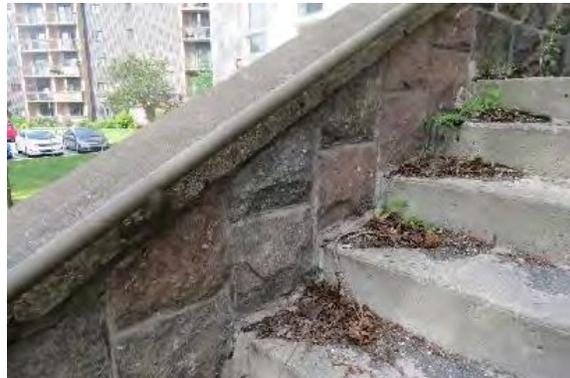
39

39- Escalier de l'entrée principale

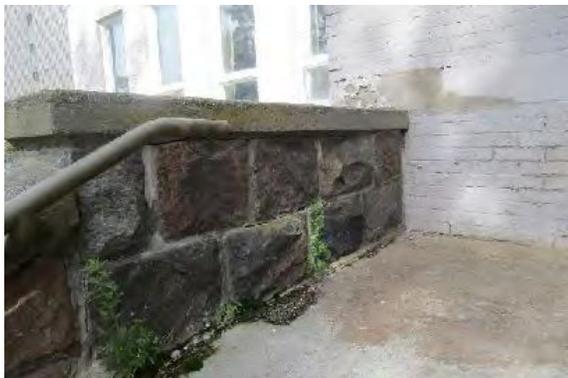
40

40- Escalier de l'entrée principale

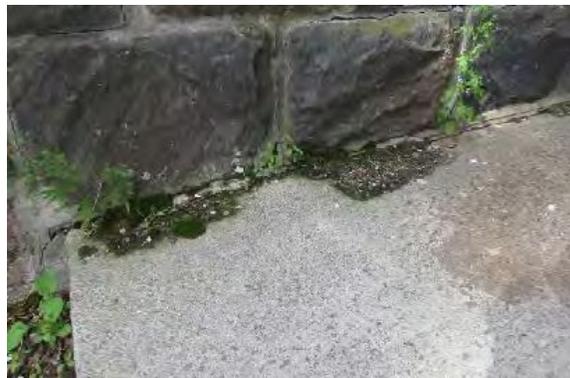
41

41- Escalier de l'entrée principale

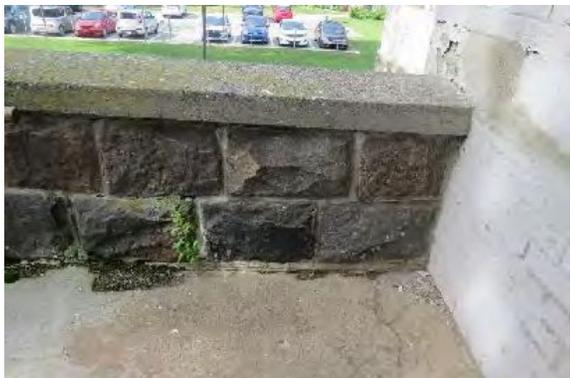
42

42- Escalier de l'entrée principale

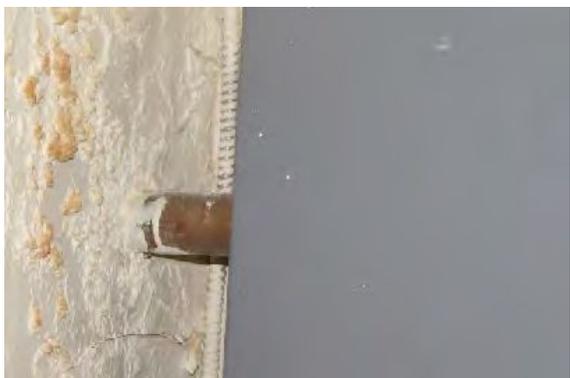
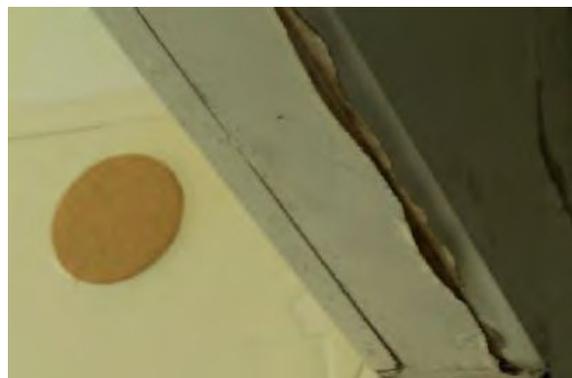
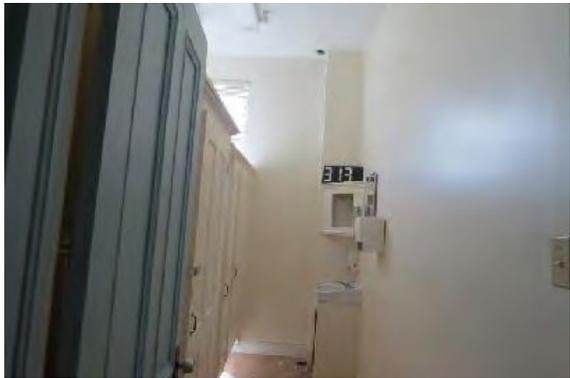
112- Pièce 310

113- Pièce 310

114- Pièce 310

PIÈCE	OBSERVATION	PHOTO
308	<ul style="list-style-type: none"> • Une ouverture a été réalisée dans le mur de plâtre, vraisemblablement pour condamner une conduite de drainage d'un appareil de plomberie. • Des dommages par infiltrations d'eau sont visibles sur la tablette de la fenêtre en bois et sur la base du parement de plâtre. 	98 à 103
309	<ul style="list-style-type: none"> • Des dommages sont visibles sur le parement de plâtre du mur arrière de la pièce. • Le plâtre est endommagé au plafond. À cet endroit, il y a eu infiltration d'eau et le plâtre et la peinture sont endommagés. • Le point d'endommagement du plafond se situe à proximité de la lucarne qui est située dans la toiture sur l'élévation arrière du bâtiment. 	84 à 90
310	<ul style="list-style-type: none"> • Des dommages sont visibles sur le parement de plâtre, sur le plafond et sur les murs du corridor à proximité du corridor (300) et de l'entrée au local 304. Ces dommages génèrent de la pourriture causée par des infiltrations d'eau causées par le manque d'étanchéité du joint entre la toiture à l'avant et à l'arrière du bâtiment. 	104 à 114

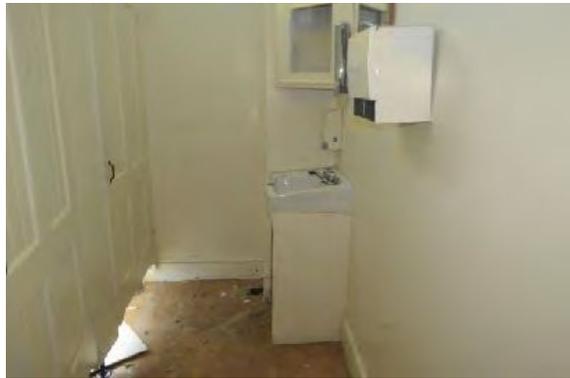
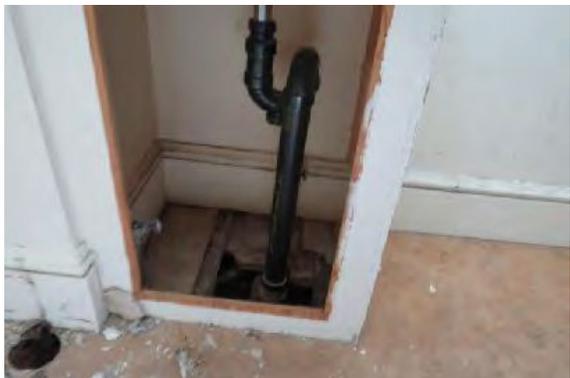
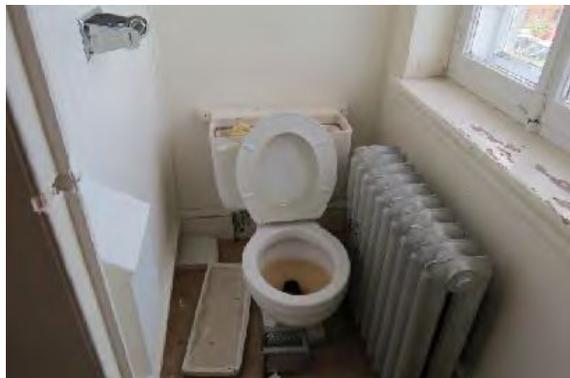
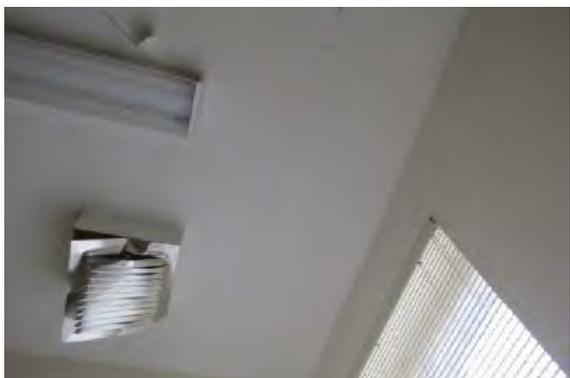
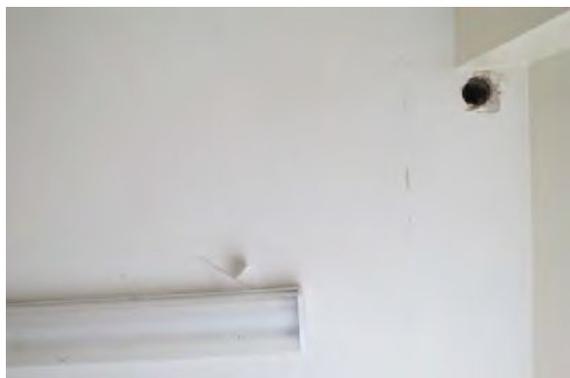
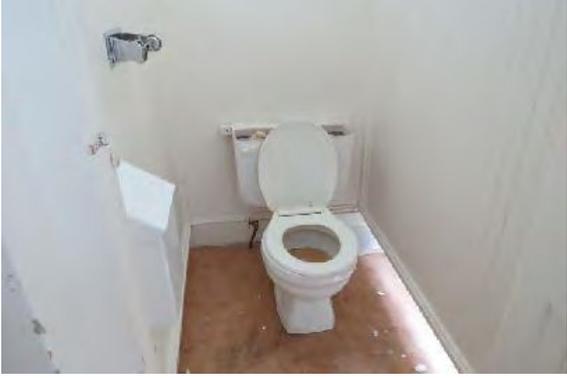
115- Pièce 313

116- Pièce 313

117- Pièce 313

118- Pièce 313

119- Pièce 313

120- Pièce 313

313	<ul style="list-style-type: none"> • Toutes les conduites d'alimentation des appareils de plomberie ont été enlevées. • Des dommages par infiltrations d'eau sont visibles sur les tablettes des fenêtres. • Le parement de plâtre du plafond est fissuré. 	115 à 120
