VILLE DE RIMOUSKI

Ateliers Saint-Louis
203-207, rue de l'Évêché Ouest, Rimouski

RAPPORT D'EXPERTISE

N/RÉF. 20-060

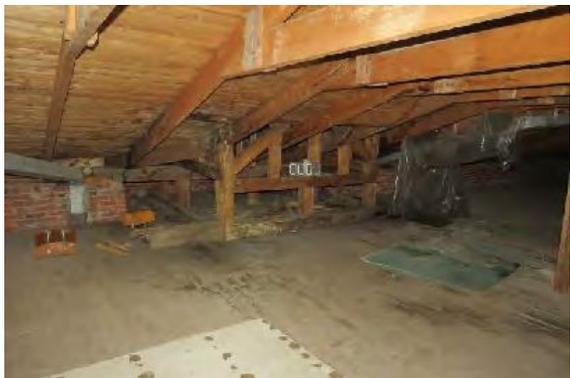
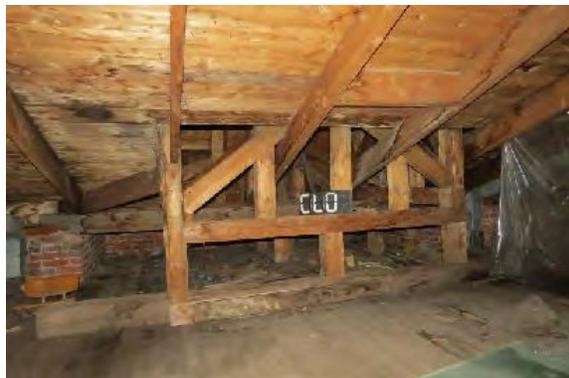
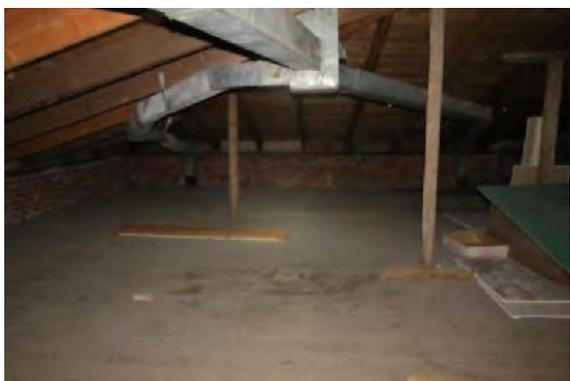
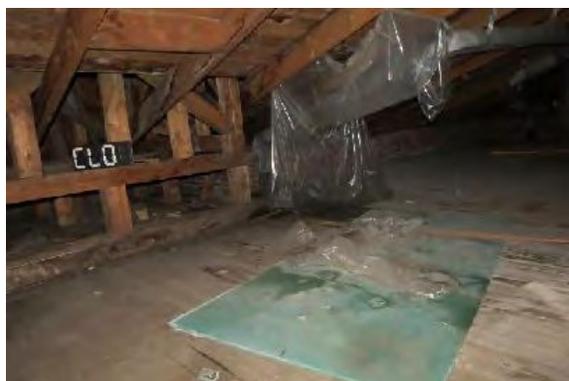
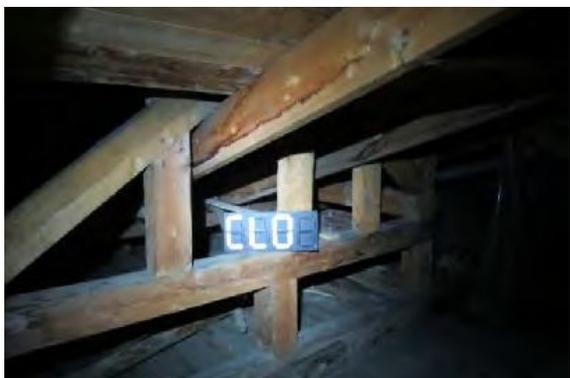
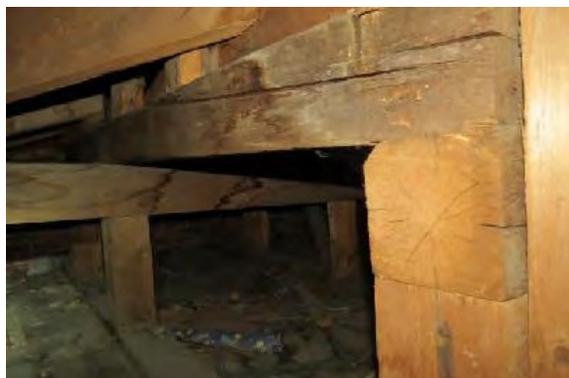
7- Partie avant – secteur clocher

8- Partie avant – secteur clocher

9- Partie avant – secteur clocher

10- Partie avant – secteur clocher

11- Partie avant – secteur clocher

12- Partie avant – secteur clocher

PIÈCE	OBSERVATION	PHOTO
Partie avant, secteur du clocher	<ul style="list-style-type: none"> • Nous avons étudié de multiples signes d'infiltrations d'eau dans le secteur où se situe la charpente qui supporte le clocher. • De multiples cernes sont visibles sur les poutres et sur les membrures de bois sous le clocher. • Des cernes et des traces de pourriture sont visibles sur le pontage de blocs de bois qui constitue le plancher du comble sous toit. • Ces infiltrations d'eau sont attribuables à une problématique d'étanchéité des éléments de ferblanterie qui enveloppent la charpente du clocher. 	7 à 30

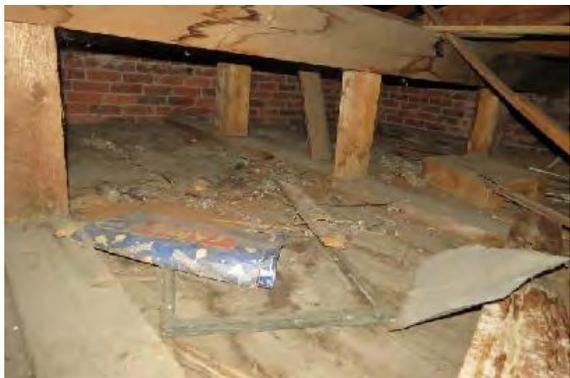
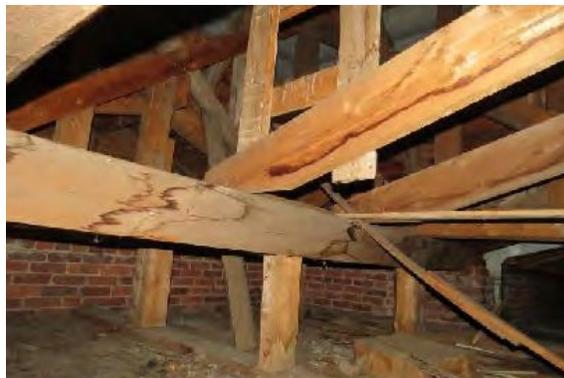
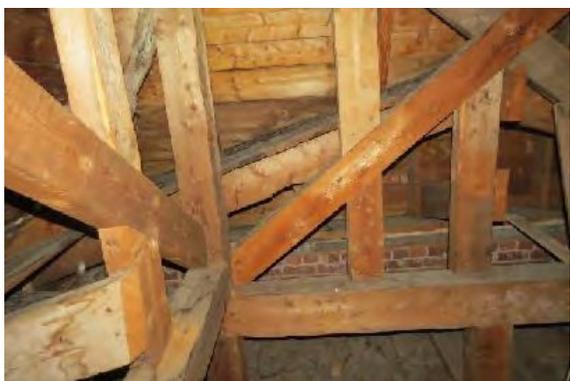
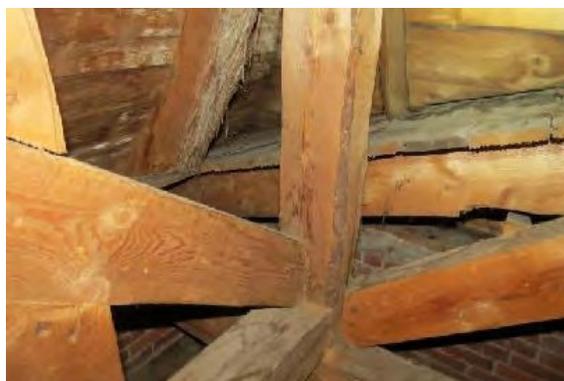
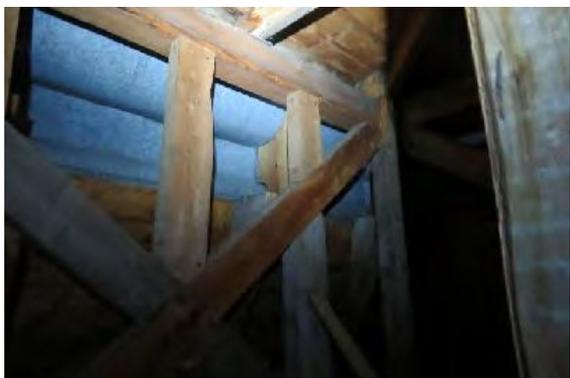
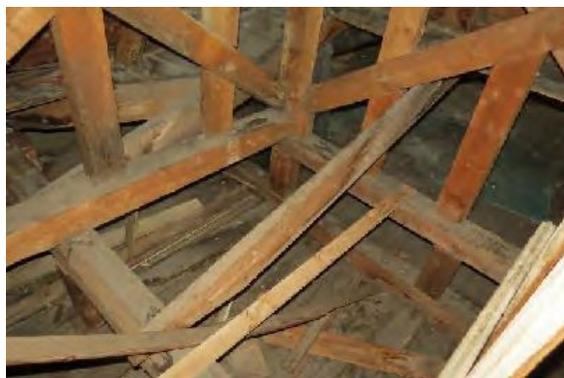
13- Partie avant – secteur clocher

14- Partie avant – secteur clocher

15- Partie avant – secteur clocher

16- Partie avant – secteur clocher

17- Partie avant – secteur clocher

18- Partie avant – secteur clocher

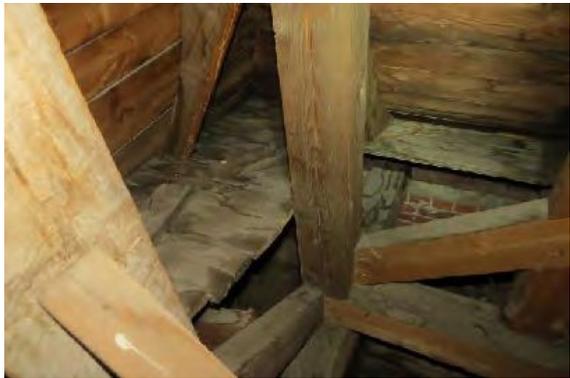
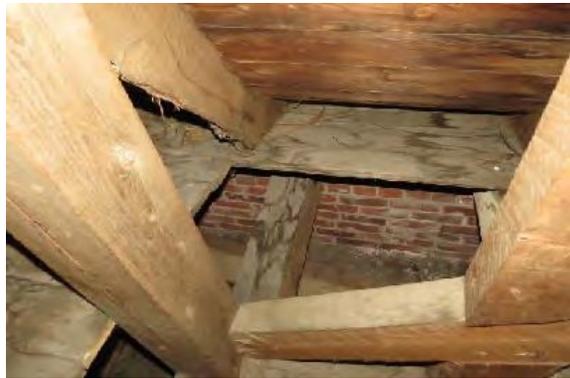
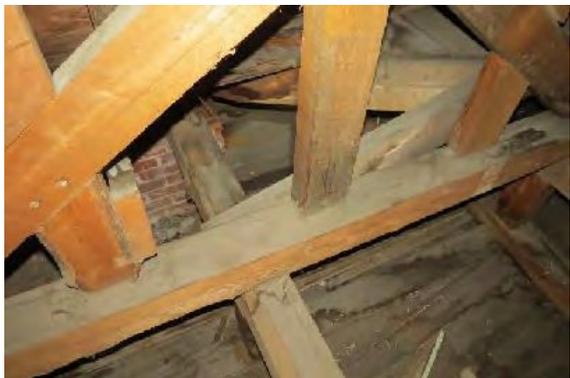
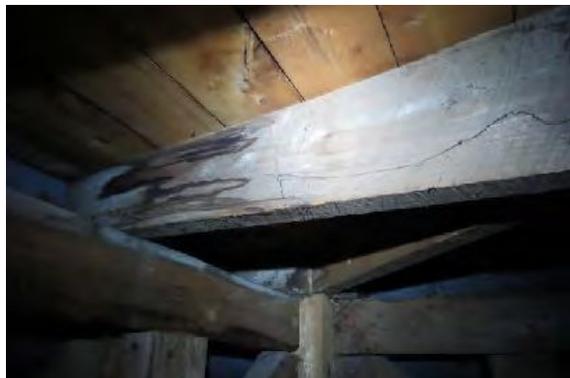
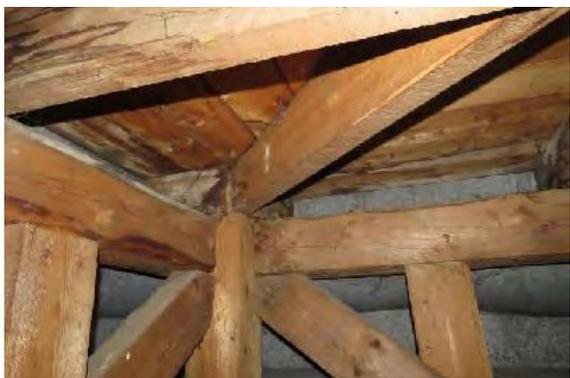
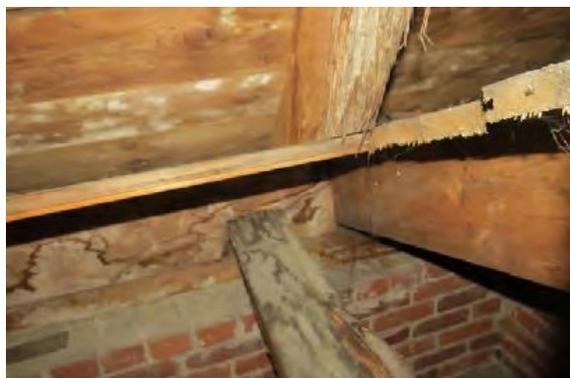
19- Partie avant – secteur clocher

20- Partie avant – secteur clocher

21- Partie avant – secteur clocher

22- Partie avant – secteur clocher

23- Partie avant – secteur clocher

24- Partie avant – secteur clocher

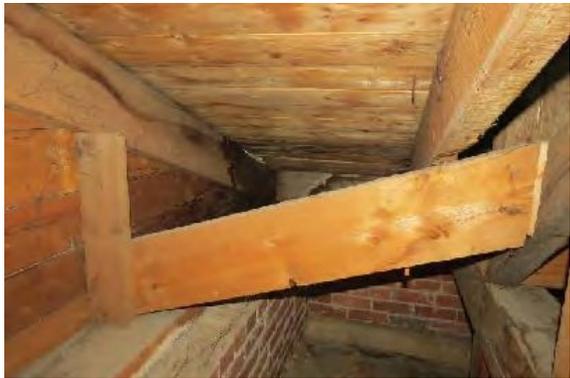
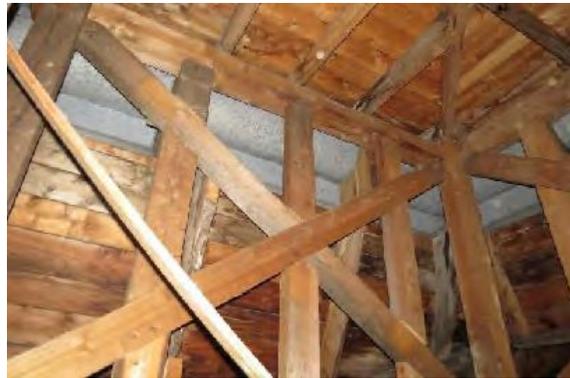
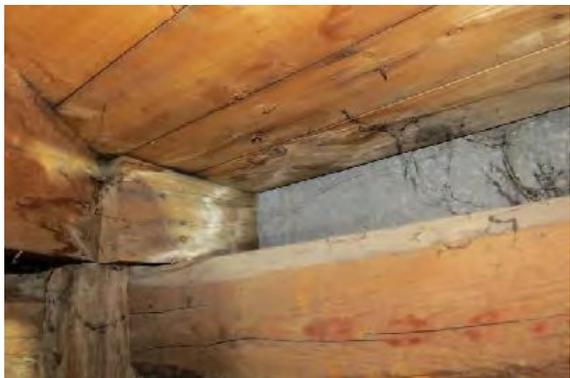
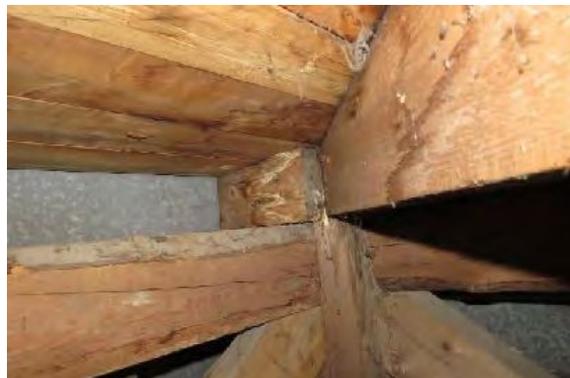
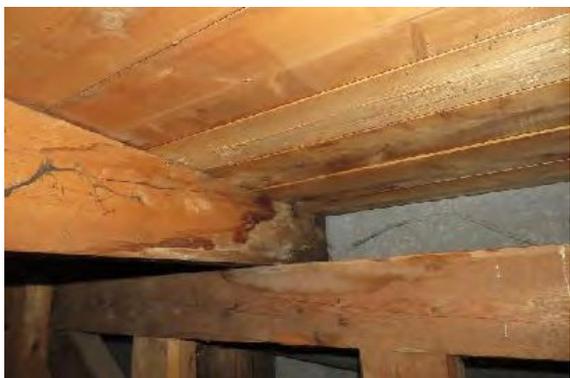
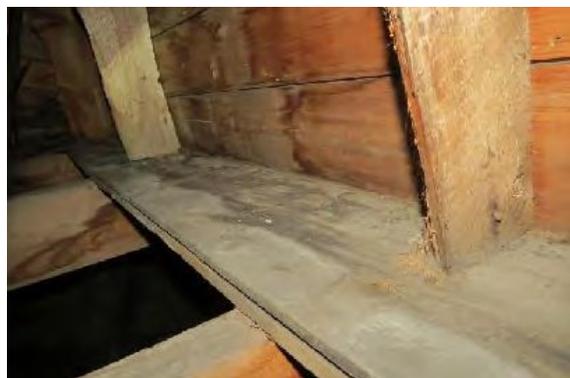
25- Partie avant – secteur clocher

26- Partie avant – secteur clocher

27- Partie avant – secteur clocher

28- Partie avant – secteur clocher

29- Partie avant – secteur clocher

30- Partie avant – secteur clocher

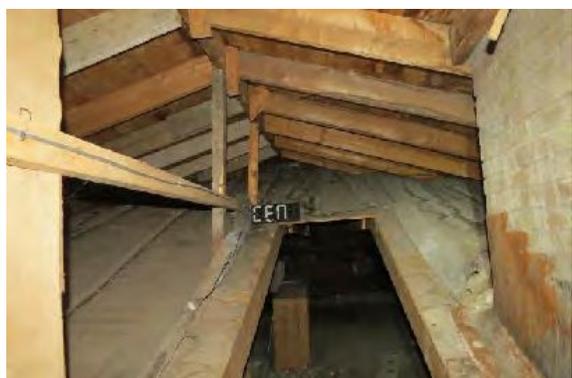
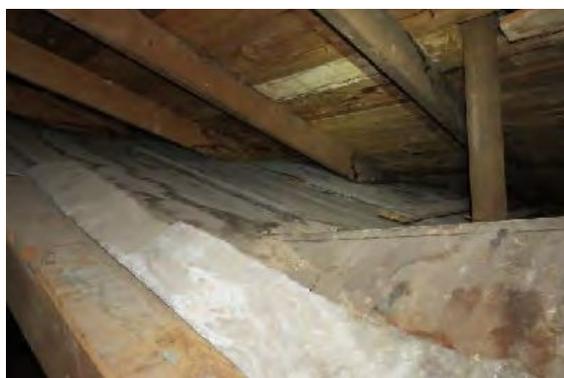
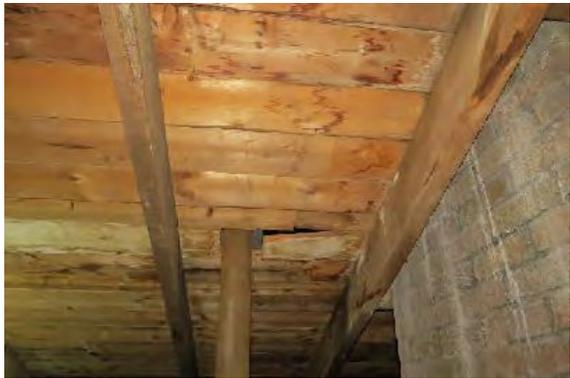
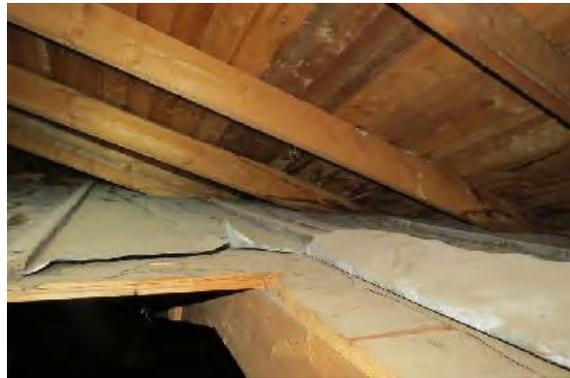
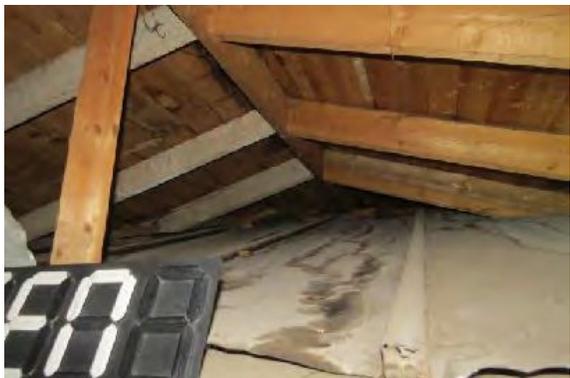
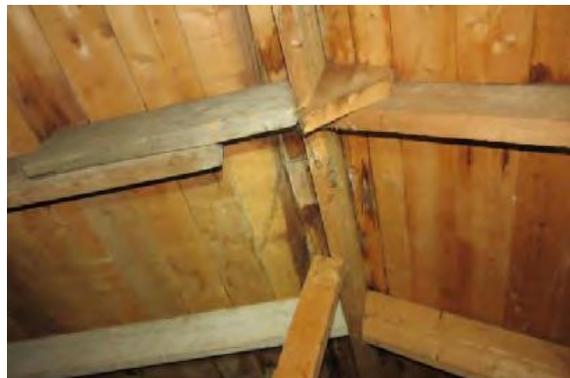
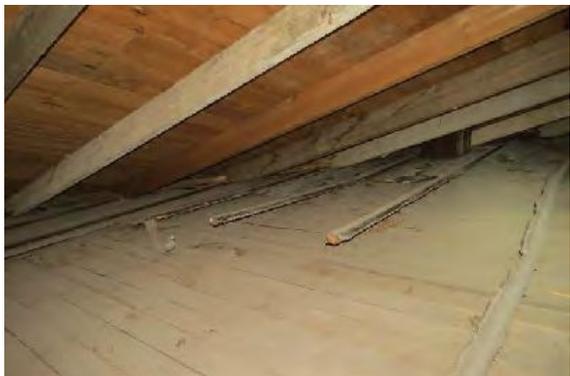
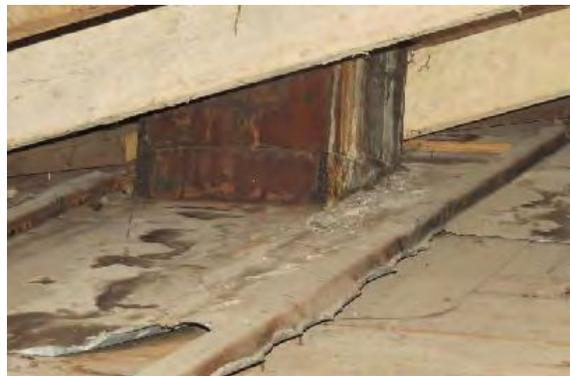
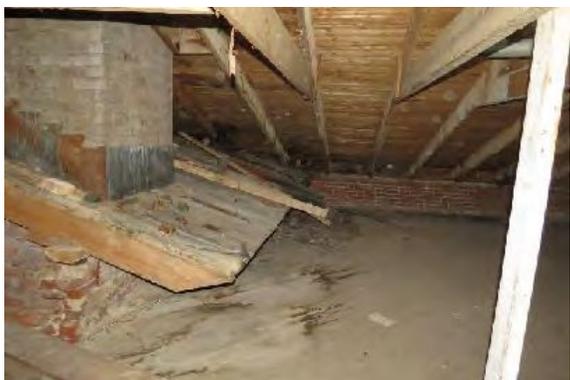
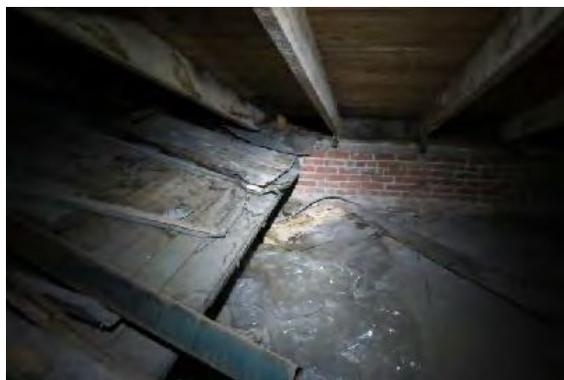
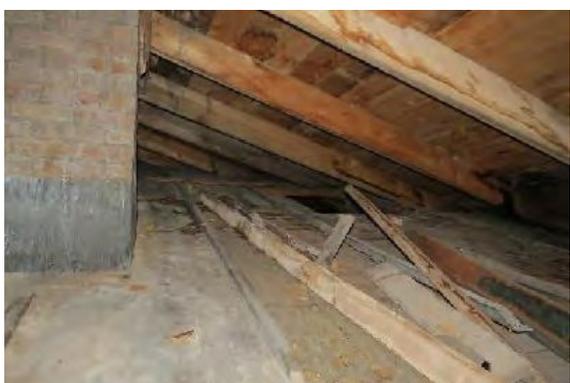
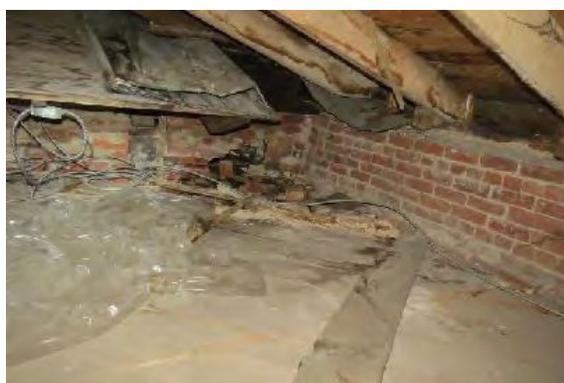
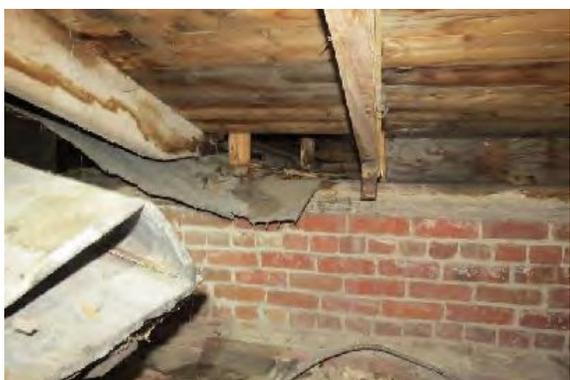
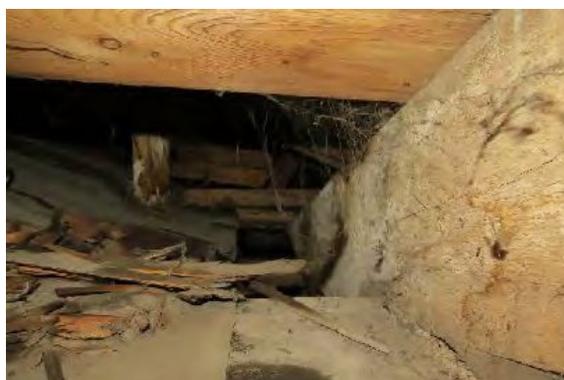
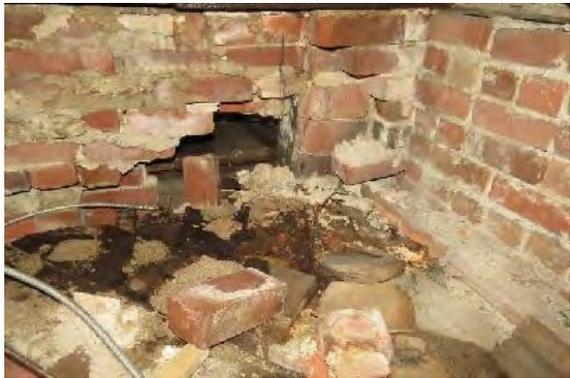
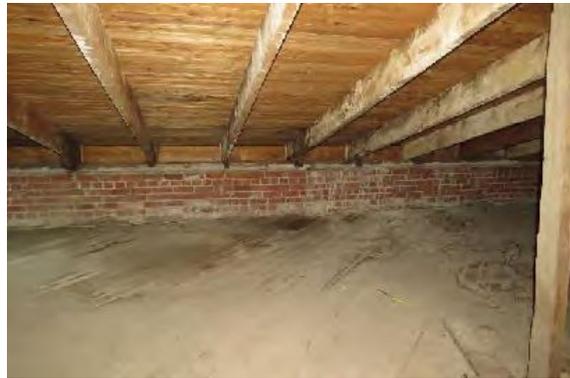
46- Secteur du joint entre les deux bâtiments

PIÈCE	OBSERVATION	PHOTO
Partie avant	<ul style="list-style-type: none"> • De multiples cernes sont visibles sur les éléments de charpente de bois aux endroits suivants : <ul style="list-style-type: none"> • sur le pontage du plancher ; • sur la lisse de pourtour à l'extrémité de la toiture ; • sur les solives qui supportent le lambris de toiture ; • à divers endroits sur le lambris de toiture. 	31 à 45
Secteur de la toiture entre la partie avant et la partie arrière du bâtiment	<ul style="list-style-type: none"> • De multiples infiltrations d'eau sont visibles dans le joint entre les deux parties de toiture du bâtiment. Les solins ne sont vraisemblablement plus étanches à cet endroit. • Les solins au périmètre de la charpente et les appareils qui émanent de la toiture ne sont pas étanches et laissent s'infiltrer l'eau. • L'eau s'infiltré dans le pontage de bois du comble sous toit, puis aux étages sous-jacents et endommage les composantes de plâtre et de peinture et génère des problèmes de pourritures à plusieurs endroits dans le bâtiment. 	46 à 61

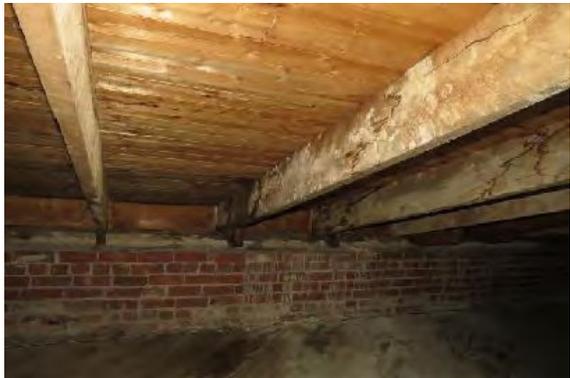
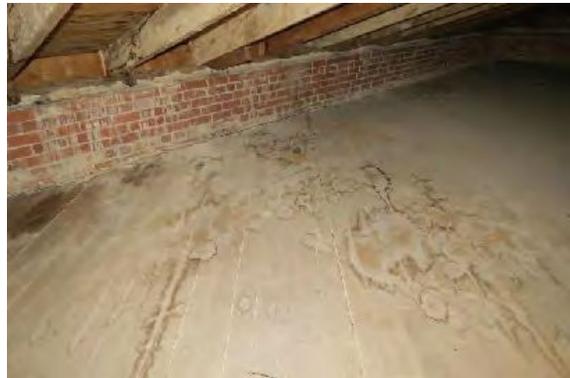
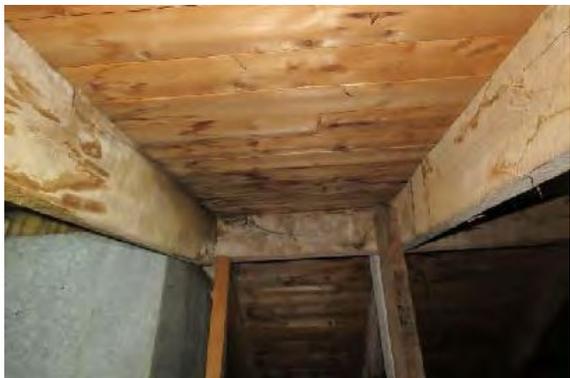
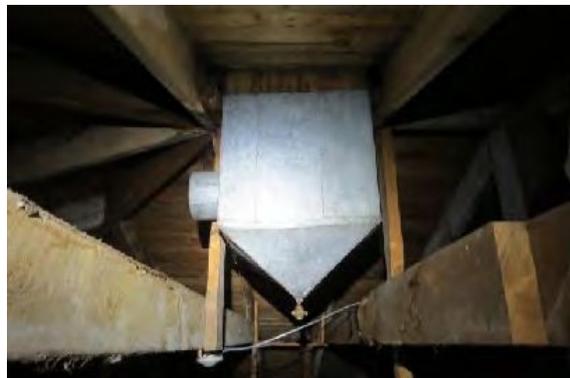
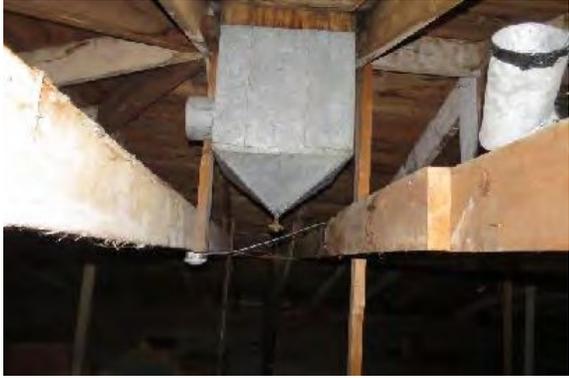
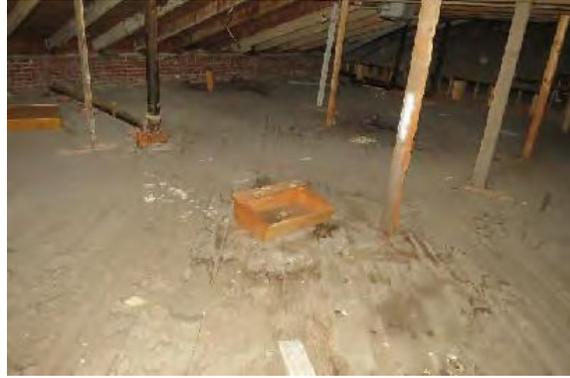
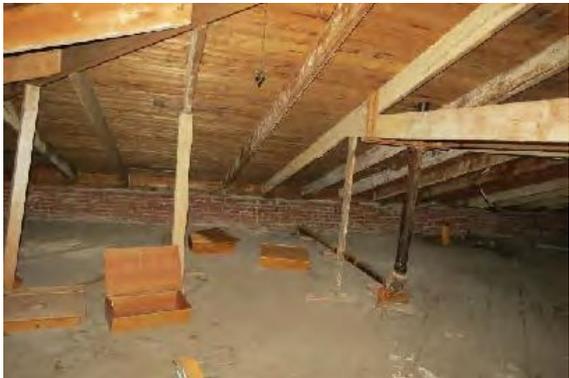
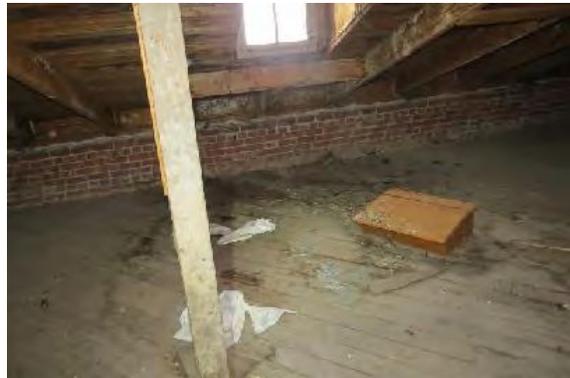
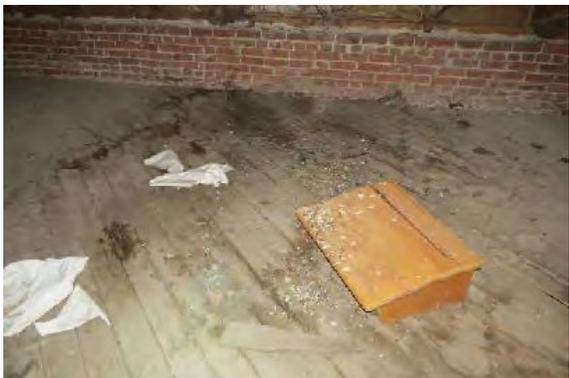
62- Partie arrière

Partie arrière	<ul style="list-style-type: none"> • De multiples cernes sont visibles sur les éléments de charpente de bois aux endroits suivants : <ul style="list-style-type: none"> • sur le pontage du plancher ; • sur la lisse de pourtour à l'extrémité de la toiture ; • sur les solives qui supportent le lambris de toiture ; • à divers endroits sur le lambris de toiture. • Nous avons observé d'importantes infiltrations d'eau à proximité de la lucarne qui est installée sur le versant arrière de la partie arrière du bâtiment. L'eau migre par le plancher du comble sous toit et s'infiltré dans les étages sous-jacents. 	62 à 74

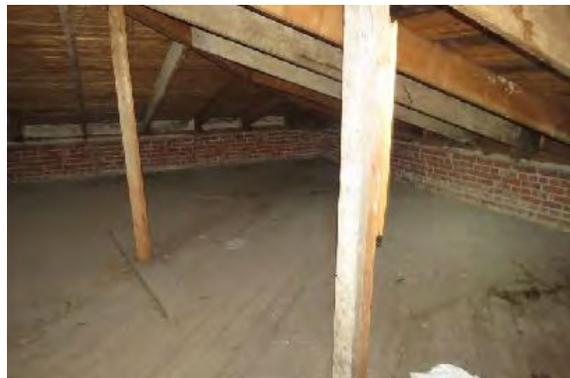
71

71- Partie arrière

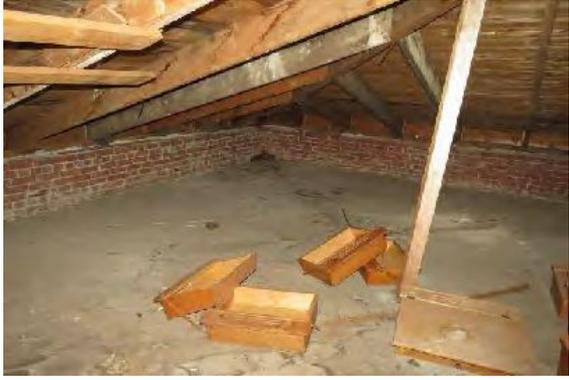
72

72- Partie arrière

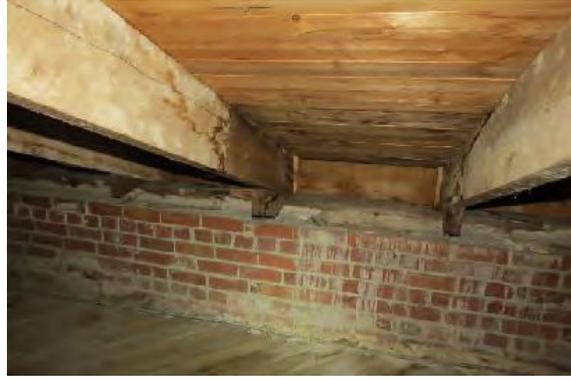
73

73- Partie arrière
